MỘT SỐ KẾT QUẢ ĐIỀU TRA TẠI BIẾN ĐỊA CHẤT VÙNG ĐỌC QUỐC LỘ 7 - SÔNG CẢ, TỈNH NGHỆ AN VÀ VÙNG ĐỌC QUỐC LỘ 8 - SÔNG NGÀN PHỐ, TỈNH HÀ TĨNH

NGUYỄN TIẾN THÀNH¹, LÊ VĂN TOÀN², NGUYỄN VĂN PHỐ²

Tóm tắt: Hiện nay, Liên đoàn Địa chất Bắc Trung Bộ đang thực hiện đề án "Điều tra, đánh giá ảnh hưởng đến môi trường do các tai biến địa chất vùng đọc Quốc lộ 7 - sông Cả, tỉnh Nghệ An và vùng đọc Quốc lộ 8 - sông Ngàn Phố, tỉnh Hà Tĩnh". Kết quả điều tra đến nay cho thấy vùng nghiên cứu có biểu hiện tai biến địa chất phát sinh nhiều nơi với hơn 549 vị trí trượt lở, 61 vị trí lũ quét và 186 điểm xói lở bờ sông, trong đó một số vị trí quy mô lớn, gây thiệt hại nặng cho cộng đồng. Nguyên nhân chính gây tai biến địa chất là do vùng điều tra có cấu tạo địa hình, địa chất phức tạp, chịu ảnh hưởng mạnh mẽ của đứt gãy Sông Cả, Rào Nậy và các hoạt động nhân sinh. Để phòng, tránh và hạn chế tác hại tai biến địa chất, cần nâng cao hơn nữa nhận thức, ý thức phòng tránh tai biến địa chất của cộng đồng, điều chỉnh phân bố dân cư và xây dựng hạ tầng phù hợp đặc điểm tai biến địa chất và áp dụng một số biện pháp công trình.

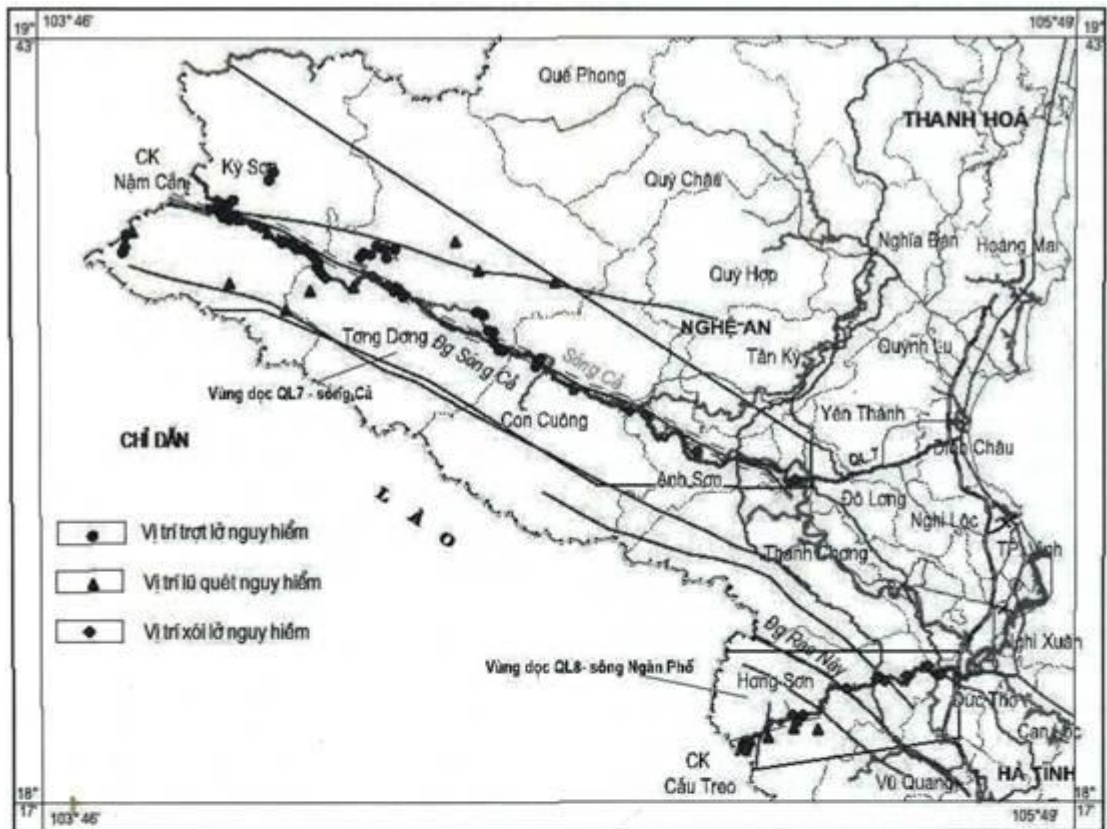
a) Trượt lở: Trượt lở là TBĐC phổ biến nhất ở vùng QL7-SC và QL8-SNP, xảy ra tại nhiều nơi dọc theo vách taluy QL7 đoạn từ Con Công đến cửa khẩu Nậm Cắn, QL8 đoạn từ cầu Nước sốt đến cửa khẩu Cầu Treo, dọc các đường ô tô nối QL7, QL8 với các cụm, khu dân cư trong vùng và trên các sườn núi dốc trên 40° (Hình 1).

Hình 1. Sơ đồ phân bố các vị trí TBDC nguy hiểm ở vùng dọc QL7-SC và QL8-SNP.

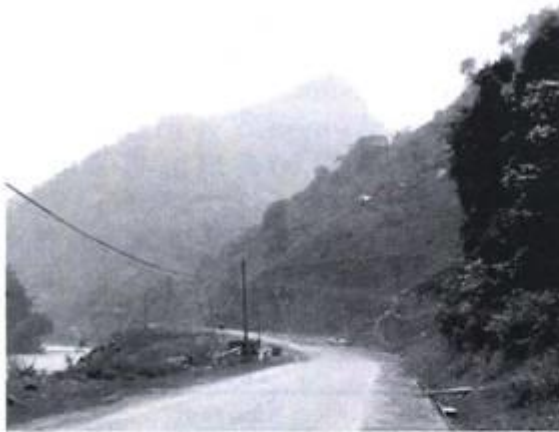
a) Trượt lở tại Tản Xà: Nằm ở vách taluy dương Km 174 QL7, thuộc địa phận xã Lưu Kiền, huyện Tương Dương, tỉnh Nghệ An. Khối trượt có thể tích 2,3 triệu m³, xảy ra trong đá hệ tầng Sông Cả bị đập vỡ mạnh, mặt trượt là đới milonit dày 5 m. Trượt lở tại Tản Xà phát sinh đã lâu và gần đây nhất năm 2011 tiếp tục xảy ra mạnh hơn, đã thu hẹp dòng chảy sông Cả, đẩy nền đường QL7 dịch chuyển về phía sông hơn 20 m (Ảnh 1).

Theo quan sát, đo đạc, cho thấy khối trượt Tản Xà trong thời gian từ 2010 đến nay đang dịch chuyển với tốc độ khoảng 0,2-0,5 m/năm. Dự báo trượt lở Tản Xà tiếp tục xảy ra, làm mất nền đường QL7, đất đá trượt xuống có thể ngăn lấp sông Cả và gây nguy cơ lũ quét, lũ bùn đá cho hạ du.

Ảnh 1. Khối trượt Tàn Xà hoạt động, đẩy nền đường QL7 di chuyển về phía sông Cả, uốn cong đường (Ảnh: Nguyễn Tiến Thành, 6/2013).

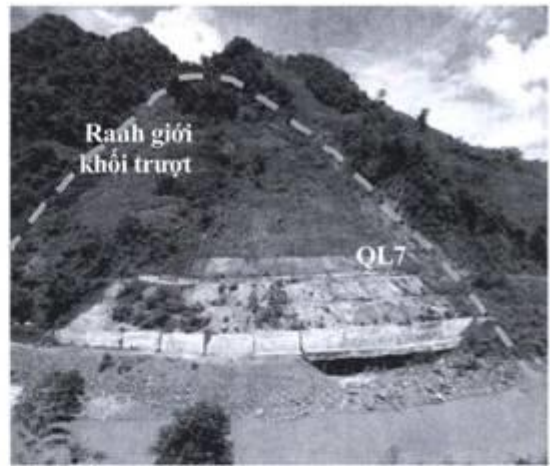
Ảnh 2. Toàn cảnh khối trượt Sốp Tọc. QL7 bị uốn cong, dịch chuyển về phía sông Cả (Ảnh: Nguyễn Tiến Thành, 6/2013).

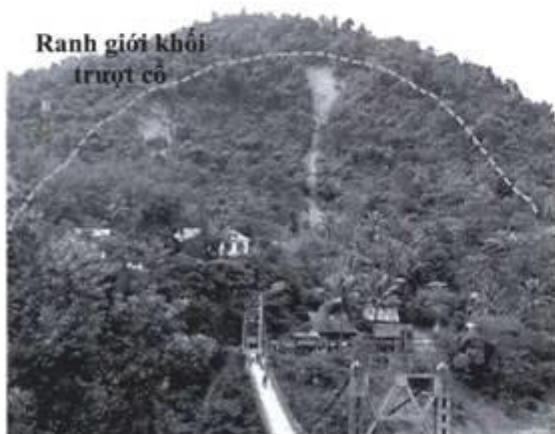
b) Trượt lở tại bản Sốp Mạt: Bản Sốp Mạt, trụ sở UBND, trạm xá và trường trung học cơ sở xã Lượng Minh (huyện Tương Dương, Nghệ An) nằm dọc bờ sông Nậm Non (một nhánh của sông Cả), trên thân trượt của một khối trượt cổ; phía sau khu vực bản là mặt trượt cổ hình vòng cung dốc 45-55° (Ảnh 3). Vào tháng 6/2011, sau một trận mưa rất lớn, khối trượt tái hoạt động, làm xuất hiện nhiều khe nứt rộng 10-30 cm, dài 5-10 m chạy dọc bờ sông, đồng thời gây uốn cong (làm ngấn lại) cầu treo sốp Mạt thành hình chữ “S” (Ảnh 4). Trượt đất tại sốp Mạt ảnh hưởng trực tiếp đến 37 hộ dân bản sốp Mạt và cụm công trình UBND xã Lượng Minh, buộc chính quyền các cấp tỉnh Nghệ An đã phải cho di dời các hộ dân đến nơi ở mới.

Ảnh 3. Khối trượt Sốp Mạt đe dọa 37 hộ dân và cụm công trình UBND xã Lượng Minh (Ảnh: Nguyễn Tiến Thành, tháng 6/2012).

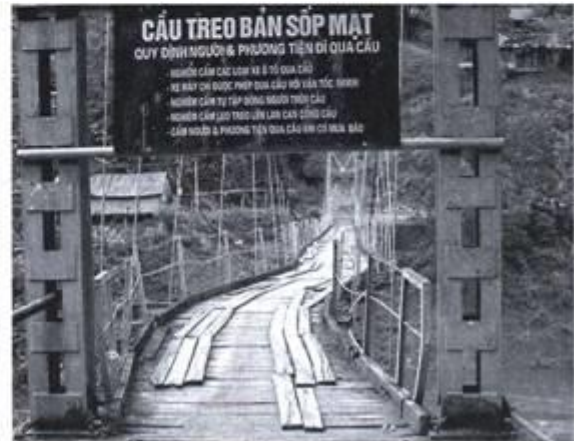
Ảnh 4. Khối trượt Sốp Mạt hoạt động làm cầu treo Sốp Mạt bị uốn cong hình chữ "S" (Ảnh: Nguyễn Tiến Thành, 6/2013).

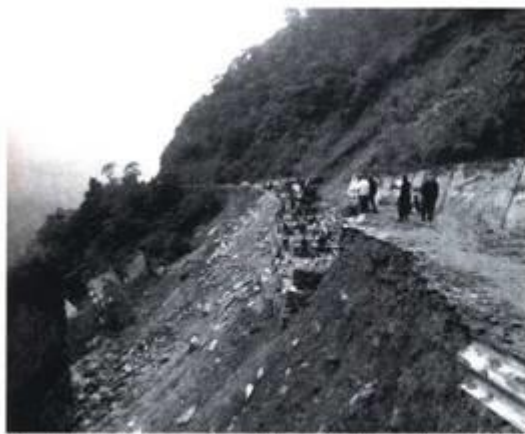
c) Trượt lở tại Km 81 QL8: Khối trượt phát sinh tại vách taluy âm QL8, trong đá phiến thạch anh sericit của hệ tầng Sông Cả. Trượt lở xảy ra từ 7h30 đến 10h ngày 16/10/2013 sau hơn 1,5 ngày mưa rất to do ảnh hưởng của hoàn lưu bão số 10 và 11. Khối trượt có chiều rộng 110 m, thể tích phần đất đá đã trượt khoảng 10.000- 11.000 m³; trượt theo cơ chế nứt - sụt- trượt, kiểu trượt hỗn hợp. Trượt lở đã làm hỏng toàn bộ nền đường và vách taluy âm của QL8 trên một đoạn dài 110 m, cuốn theo toàn bộ thảm nhựa, bờ taluy, kè bê tông cùng các công trình phụ trợ xuống vực sâu hơn 120 m.

Ảnh 5. Khối trượt km 81 QL8 làm toàn bộ nền đường cùng công trình phụ trợ bị sạt xuống phía dưới (Ảnh: Nguyễn Văn Phổ, 10/2013).

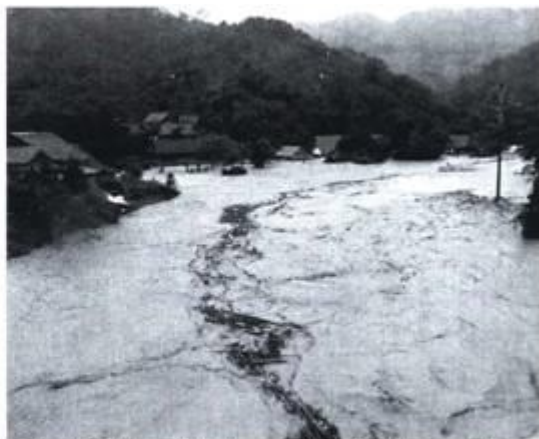
d) Lũ quét tại thị trấn Mường Xén, huyện Kỳ Sơn, tỉnh Nghệ An: xảy ra vào ngày 26/6/2011 [1]. Diện lũ kéo dài dọc theo sông Nậm Mộ khoảng 4,5 km với chiều rộng từ 150-200 m, nước dâng cao trung bình 8 m trong thời gian hơn 6 giờ, gây ngập hầu hết thị trấn Mường Xén, làm ảnh hưởng, thiệt hại hơn 800 ngôi nhà, 10 trường học, cuốn trôi cầu treo Bản Phầy bắc qua sông Nậm Mộ và làm hư hỏng nhiều công trình hạ tầng khác, tổng thiệt hại trên 500 tỷ đồng [1].

Ảnh 6. Lũ quét tràn qua thị trấn Mường Xén, huyện Kỳ Sơn (6/2011) (Ảnh: Ban PCLB Nghệ An, 6/2011).

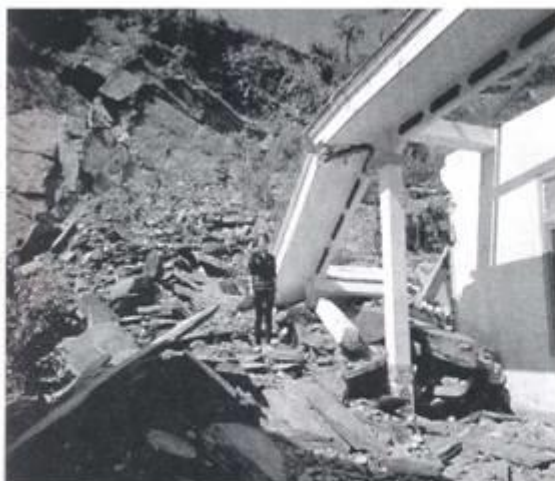
Ảnh 7. Trượt lở gây sập một góc Trường Tiểu học Mường Típ, huyện Kỳ Sơn (Ảnh: Nguyễn Văn Phổ, 5/2013).

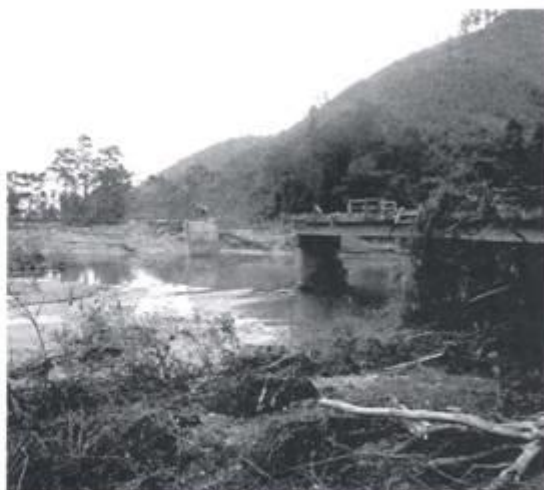
e) Lũ quét dọc sông Ngàn Phố và suối Khe Tre tại xã Sơn Kim 2, huyện Hương Sơn, tỉnh Hà Tĩnh: xảy ra vào ngày 16/10/2013. Diện chịu lũ kéo dài khoảng 9 km dọc hai bờ sông Ngàn Phố, rộng 0,6- 1 km, nước dâng cao 6 m; tại suối Khe Tre diện lũ dài hơn 6 km, rộng trung bình 450 m, nước dâng cao 4-6 m. Lũ đạt đỉnh sau 1,5 giờ, sau đó duy trì khoảng 2,5 giờ và rút hết hoàn toàn sau 6 giờ. Lũ quét đi qua đã làm chết 2 người, ngập 257 nhà dân, phá huỷ 3 cây cầu và cuốn trôi 80 trâu bò và nhiều hoa màu, tài sản của dân [2]. Tại khu vực này vào tháng 10/2002, đã xảy ra lũ quét - lũ bùn đá quy mô lớn, cuốn trôi hơn 40 nhà dân và làm mất đất canh tác nông nghiệp.

Ảnh 8: Lũ quét dâng cao 6 m cuốn trôi cầu Đà Đón xã Sơn Kim 2, huyện Hương Sơn (Ảnh: Nguyễn Văn Phổ, 10/2013).
