ĐẶC ĐIỂM TAI BIẾN ĐỊA CHẤT, ĐỊA CHẤT MÔI TRƯỜNG KHU VỰC CHÍ LINH, TỈNH HẢI DƯƠNG

BÙI TIẾN DŨNG, VŨ XUÂN LỰC, NGUYỄN ĐỨC NHƯỢNG

Liên đoàn Bản đồ Địa chất miền Bắc, Nguyễn Văn Cừ, Long Biên, Hà Nội

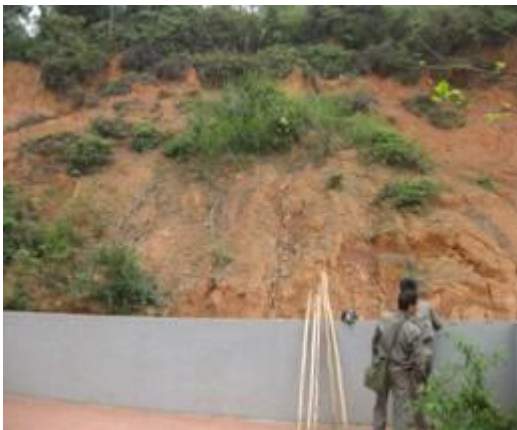
Ảnh 1. Điểm trượt lở đã xảy ra nằm ngay cạnh nhà dân và có nguy cơ trượt lở tiếp gây nguy hiểm tại khu vực Vườn Đào, xã Hưng Đạo.

thông dưới chân sườn núi ở phía bắc phường Phả Lại và rải rác một ít ở phường Thái Học, Cộng Hòa, thị xã Chí Linh (Hình 1) với chiều dài từ vài trăm mét tới 2 km. Các khu vực này thường có nhiều nhà dân và chủ yếu nằm trên diện phân bố của các đá hệ tầng Hòn Gai. Các đá này bị đập vỡ nứt nẻ và phong hóa mạnh, các khe nứt dốc ($40^\circ/75^\circ$ và $70^\circ/70-75^\circ$), mặt trượt khe nứt có phương trùng với vách ta luy, nhiều chỗ vách ta luy cao 15-25 m và độ dốc $65-80^\circ$, có nguy cơ trượt lở, gây nguy hiểm cho con người và các công trình xây dựng (Ảnh 1 và 2).

Nguyên nhân chính xảy ra trượt lở là do đất đá bị đứt gãy phá hủy, đá gốc bị phong hóa mạnh tạo các đới phong hóa litoma khá dày (>3 m) và có thành phần chủ yếu là bột, sét, độ gắn kết yếu. Địa hình trong vùng có thảm thực vật có độ che phủ thấp, bị bóc mòn mạnh. Bởi vậy khi gặp trời mưa nhiều, bột, sét bị chảy nhão không còn độ gắn kết, cộng với sự tác động của con người làm đường, khai thác lấy đất san lấp mặt bằng và nền móng công trình, nhà ở, nên đã tạo ra các vách ta luy cao và dốc càng làm gia tăng nguy cơ trượt lở.

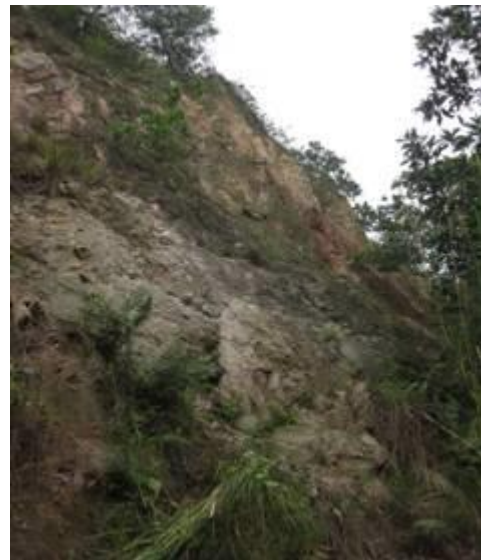
Ảnh 2. Khu vực có nguy cơ trượt lở nằm ngay cạnh một số nhà dân phía bắc nhà máy Nhiệt điện Phả Lại.

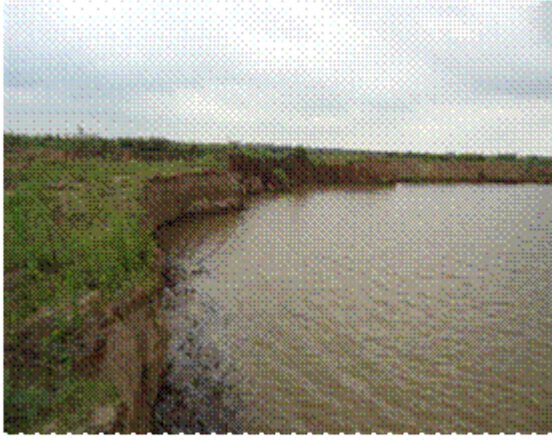
Ảnh 3. Một đoạn bờ sông Đuống bị xói lở có chiều dài tới 1,5 km.

Trong vùng hiện tượng xói lở bờ sông xảy ra hết sức mạnh mẽ. Kết quả nghiên cứu đã ghi nhận được 11 vị trí xảy ra xói lở. Đặc biệt là khu vực hợp nhất của các sông Đuống, sông Cầu, sông Phả Lại, sông Thái Bình, sông Thương và sông Kinh Thầy (thường gọi là khu vực Lục Đầu Giang) với hình thái đường bờ quanh co, uốn lượn và được cấu tạo bởi các thành tạo trầm tích bờ rời hệ tầng Thái Bình (aQ_2^3 tb) với thành phần chủ yếu là cát hạt mịn, bột lẫn cát, sét có độ gắn kết rất kém (Ảnh 3 và 4).

Nguyên nhân gây xói lở bờ sông do động lực dòng chảy thay đổi, nước chảy mạnh vào mùa mưa, tại các khúc ngoặt đột ngột của dòng chảy đã khoét sâu vào chân của bãi bồi, và do hoạt động mạnh của thủy triều đã tác động mạnh vào các thành tạo gắn kết kém dọc bờ sông, đặc biệt là các lớp cát nằm dưới. Ngoài ra việc khai thác cát lòng sông cũng gia tăng hiện tượng thay đổi dòng chảy, mất thăng bằng thủy thạch động lực gây xói lở bờ sông.

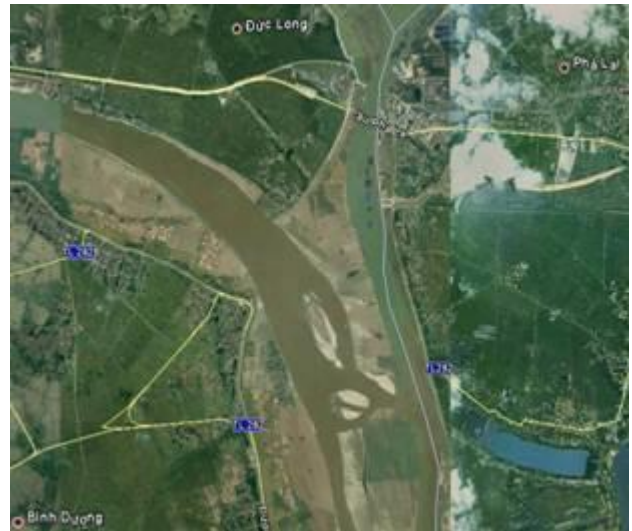
Ảnh 5. Ảnh Google map năm 2013 tại khu vực giao nhau của sông Đuống và sông Phả Lại.

Trên cơ sở kết quả phân tích ảnh vệ tinh và khảo sát thực tế cho thấy, chiều dài của các đoạn bị xói lở thường từ 80-1400 m, nhiều đoạn dài tới 2 km; chiều rộng đã quan sát được từ vài mét tới 30-40 m. Ở một số khu vực, qua đối sánh ảnh vệ tinh Google map năm 2013 với bản đồ địa hình năm 2001 của Tổng cục Địa chính và khảo sát thực tế, cho thấy đã xảy ra xói lở bờ dài 1,5 km, rộng tới 350 m (Hình 2, Ảnh 5).
