KHÁI QUÁT ĐẶC ĐIỂM CÁC BIỂU HIỆN TẠI BIẾN ĐỊA CHẤT Ở BẮC TRUNG BỘ

NGUYỄN TIẾN THÀNH

Liên đoàn Địa chất Bắc Trung Bộ. Vinh, Nghệ An

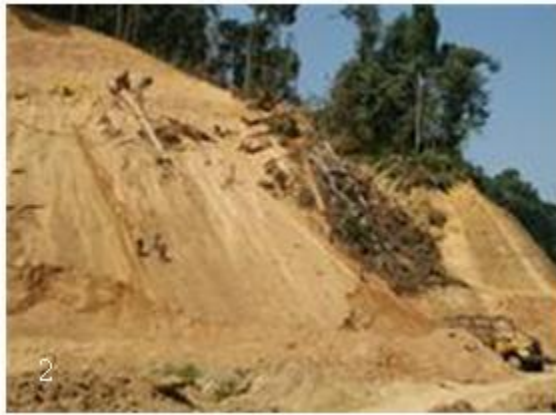
Hình 2. Sạt lở quy mô lớn trên đường Hồ Chí Minh tại đèo A Roằng, Thừa Thiên Huế.

Ở Bắc Trung Bộ, hiện tượng trượt, sạt lở đất đá là biểu hiện TBĐC phổ biến nhất với quy mô rất khác nhau, phát triển chủ yếu dọc theo vách các đường giao thông nằm trong địa hình núi. Quy mô trượt, sạt lở từ vài đến hàng trăm m³, thậm chí hàng ngàn m³. Các hiện tượng trượt, sạt lở phổ biến là: trượt, sạt theo mặt lớp, trượt đất đá do phong hoá, do hoạt động kiến tạo, ... Thời gian xảy ra trượt, sạt lở đất đá chủ yếu sau các đợt mưa lớn và vào mùa mưa lũ. Các vùng xuất hiện trượt lở điển hình là đoạn từ Cửa Rào đến cửa khẩu Nậm Cắn dọc Quốc lộ 7, đoạn từ cầu khe Nước Sốt đến cửa khẩu Cầu Treo dọc Quốc lộ 8, dọc đường từ Pa Quán (xã Trung Lý, Mường Lát) đến bản Lốc Há (xã Pù Nhi, Mường Lát) và đoạn từ Lâm trường Mường Lát đến cửa khẩu Tén Tằn; dọc đường Hồ Chí Minh ở các đoạn: đèo Đá Đẽo, đèo U Bò, đèo Sa Mù, đoạn qua địa bàn huyện Đa Krông, đoạn A Đốt - A Tép, đèo A Roàng... Chỉ riêng đoạn chạy qua Bắc Trung Bộ của đường Hồ Chí Minh, trong mùa mưa 2003-2005 đã có hơn 168 vị trí sạt lở, trong đó có 23 vị trí sạt lở nghiêm trọng (Hình 1, 2).

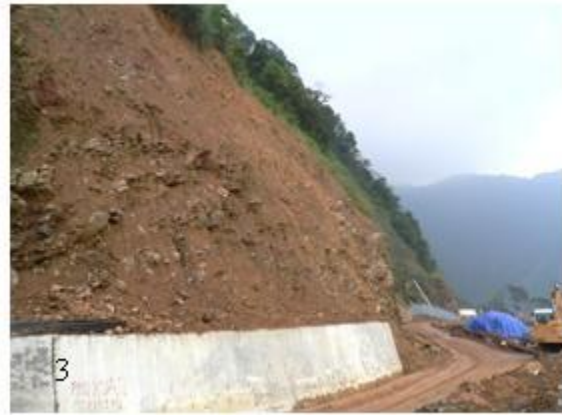
Hình 3. Sạt lở dọc đoạn đi qua huyện Tương Dương, Nghệ An của Quốc lộ 7.

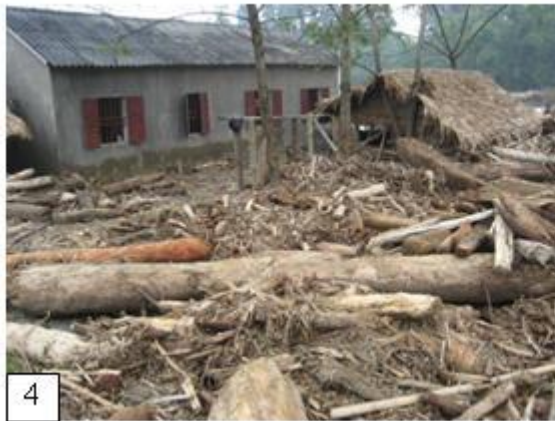
Hình 4. Quang cảnh tan hoang sau lũ quét tại xã Nậm Giải, huyện Quế Phong, Nghệ An.

c. Lũ quét xảy ra vào đầu tháng 10/2007 tại xã Nậm Giải, huyện Quế Phong, Nghệ An (Hình 3) đã làm chết 14 người, 5 nhà dân bị nước cuốn, 2 nhà bị sập, nhiều đoạn giao thông bị phá huỷ.

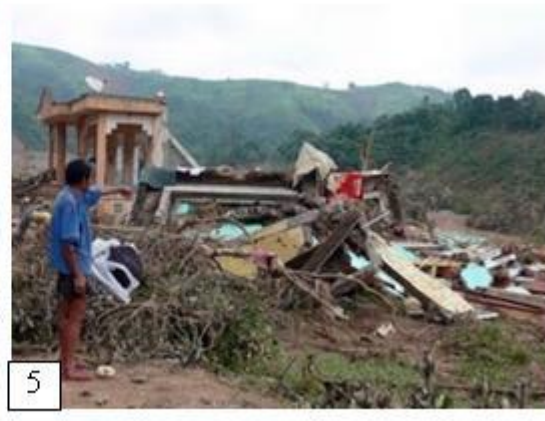
Hình 5. Quang cảnh tan hoang sau lũ quét tại xã Húc Nghi, Đa Krông, Quảng Trị.

d. Lũ quét ngày 29/9/2009 tại các xã Húc Nghi và Tà Rụt, huyện Đa Krông, Quảng Trị (Hình 4) đã cuốn trôi toàn bộ 104 ngôi nhà, làm 6 người chết và mất tích, đường Hồ Chí Minh bị phá hỏng tại 16 vị trí và nhiều thiệt hại khác.

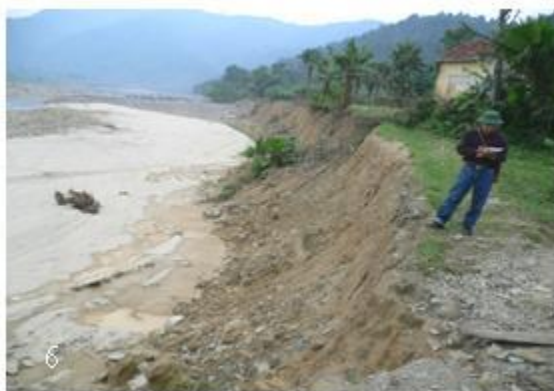
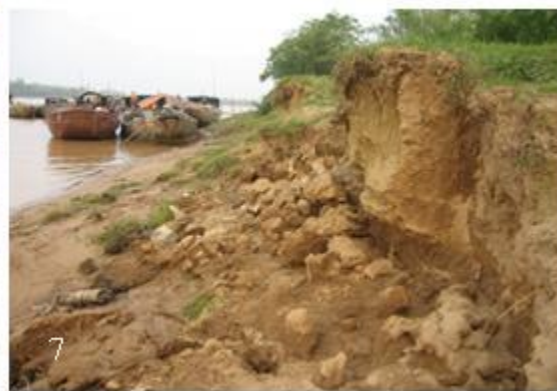
Hình 6. Xói lở bờ sông Ngàn Phố tại Hương Sơn, Hà Tĩnh.

Ở hầu hết các sông lớn trong vùng đều xảy ra hiện tượng xói lở bờ sông với quy mô khác nhau, đặc biệt vào mùa mưa lũ lớn kéo dài, ở phần trung và hạ nguồn của các sông lớn đều xảy ra xói lở sâu vào bờ từ vài đến hàng chục mét, kéo dài hàng trăm mét đến vài km. Tiêu biểu như đoạn sông Thạch Hãn chảy qua xã Hải Lệ (Hải Lăng, Quảng Trị), sông Cam Lộ đoạn chảy qua phường 1, 3, 4 thị xã Đông Hà, sông Bồ đoạn chảy qua xã Hương Vân (Hương Trà, Thừa Thiên Huế), sông Ngàn Phố đoạn qua xã Sơn Tây, Sơn Diệm (Hương Sơn, Hà Tĩnh), sông Cả đoạn chảy qua Anh Sơn, Con Cuông, Đô Lương, Tại các vùng trên thường xuyên xảy ra xói lở gây mất đất canh tác, ảnh hưởng lớn đến đời sông nhân dân dọc hai bờ.

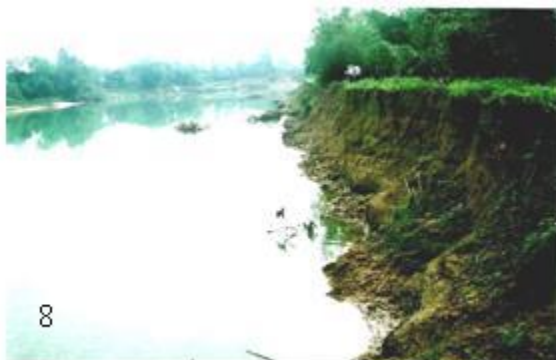
Hình 7. Xói lở bờ sông Mã tại Thiệu Hoá, Thanh Hoá.

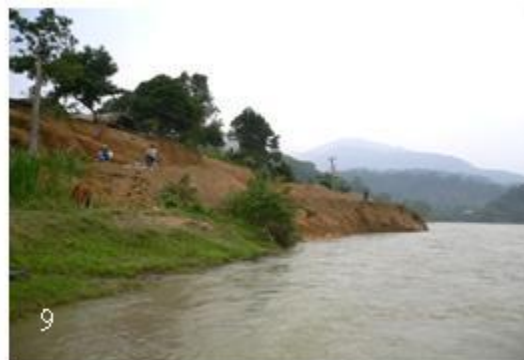
Hình 8. Xói lở bờ sông Hiếu tại Cam Lộ, Quảng Trị.

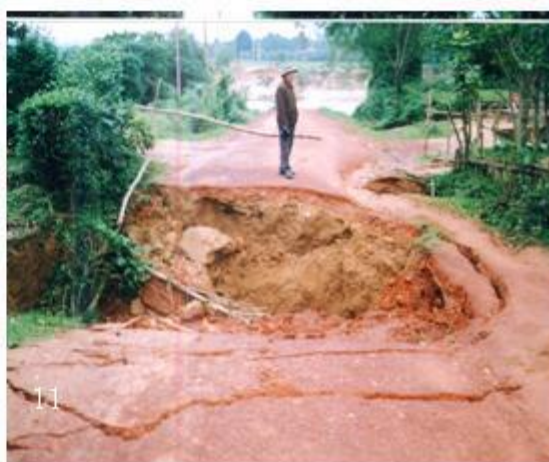
Hình 10, 11. Sụt đất do hoạt động karst tại thôn Tân Hiệp, xã Cam Tuyền, Quảng Trị.

Ngoài ra, một số vùng có lớp trầm tích Đệ tứ mỏng (<10 m) trên nền đá gốc carbonat và nằm gần sông, suối, có biểu hiện sụt lún đất do hoạt động karst. Tiêu biểu như các vùng Tân Hiệp, Cam Lộ, Quảng Trị (Hình 9, 10) (sụt trên diện rộng vào 2/2006), Con Cuông, Nghệ An; Thủy Biều, Thừa Thiên Huế (vào 12/2007).
