ỨNG DỤNG PHÂN TÍCH ĐỊA HÌNH TRÊN MÔ HÌNH LẬP THỂ SỐ KẾT HỢP GIẢI ĐOÁN ẢNH VIỄN THĂM ĐỘ PHÂN GIẢI CAO ĐỂ THÀNH LẬP BẢN ĐỒ HIỆN TRẠNG TRƯỢT LỞ ĐẤT ĐÁ

¹Trung tâm Viễn thám và Tai biến Địa chất, Viện Khoa học Địa chất và Khoáng sản

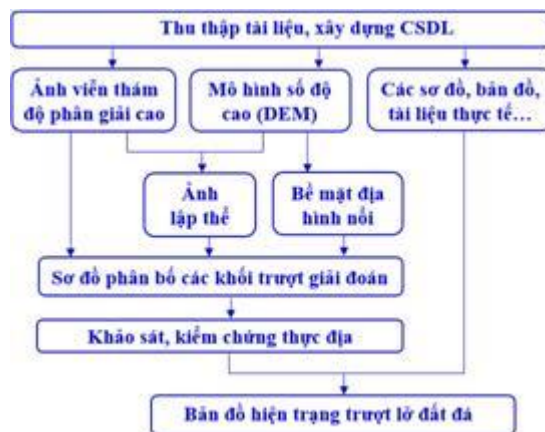
Hình 3. Quy trình thực hiện ứng dụng phân tích địa hình trên mô hình lập thể số và giải đoán ảnh viễn thám độ phân giải cao để thành lập bản đồ hiện trạng trượt lở đất đá.

Nghiên cứu được thực hiện trên cơ sở áp dụng kết hợp hai phương pháp chính, bao gồm: phân tích địa hình trên mô hình lập thể số và giải đoán ảnh viễn thám độ phân giải cao. Kết quả phân tích, giải đoán sau đó được tiến hành kiểm chứng bằng công tác khảo sát thực địa. Trình tự thực hiện trong nghiên cứu này tuân theo một quy trình như thể hiện trong Hình 3.

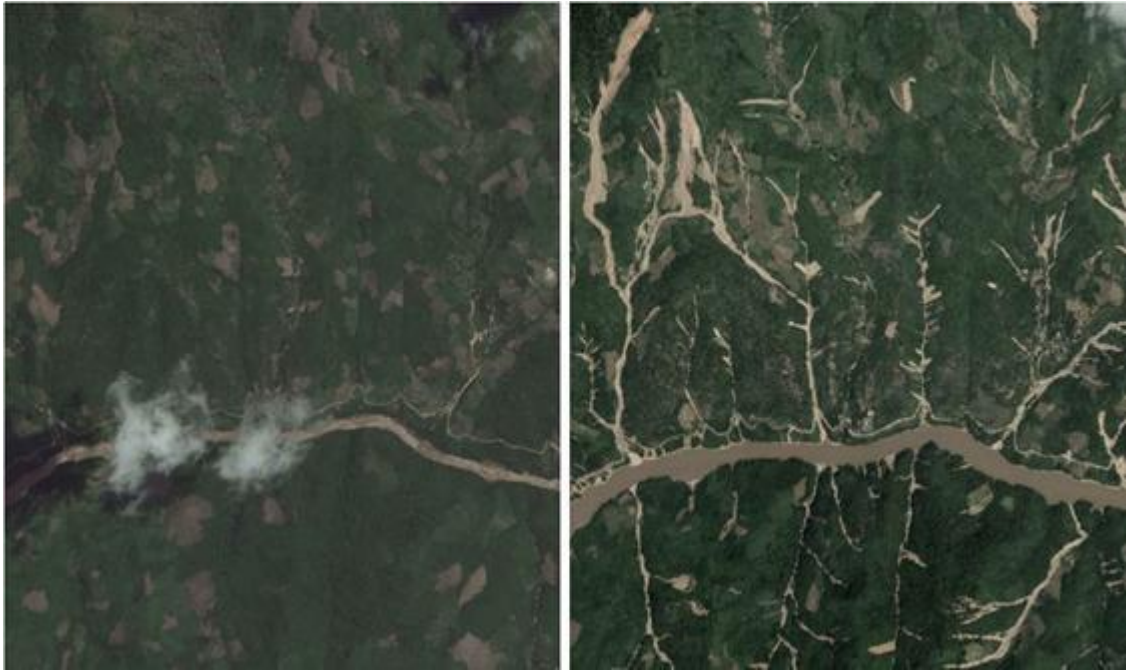
Hình 7. So sánh các cảnh ảnh Google Earth chụp ngày 27/6/2014 (hình trái) và ngày 12/10/2018 (hình phải) cho thấy sự xuất hiện dày đặc các khối trượt trong năm 2018 tại thôn Suối Lóng, xã Tam Chung.

Bên cạnh đó, do cảnh ảnh Google Earth bay chụp ngày 12/10/2018 chỉ bao phủ ~30% diện tích xã Tam Chung, nên có thể xác nhận có ít nhất 86 khối trượt xuất hiện trước năm 2018. Tuy nhiên, các cảnh ảnh bay chụp ngày 27/6/2014 và 31/3/2015 đều phủ phần lớn diện tích xã Tam Chung, nhưng công tác giải đoán không xác định được diện tích nào có biểu hiện trượt lở đất đá từ hai cảnh ảnh này. Do vậy, số lượng 86 khối trượt giải đoán từ cảnh ảnh bay chụp ngày 12/10/2018 có thể ghi nhận được xuất hiện từ năm 2015 đến 2018; và số lượng 136 khối trượt giải đoán từ cảnh ảnh bay chụp ngày 26/4/2019 có thể ghi nhận được xuất hiện từ sau năm 2018. Sự gia tăng khá lớn về số lượng điểm trượt giữa hai thời điểm trước và sau năm 2018 hoàn toàn phù hợp với các hiện tượng thiên tai khắc nghiệt gây ra do cường độ mưa đặc biệt lớn tại khu vực nghiên cứu trong hai năm 2018 và năm 2019 (Hình 7).

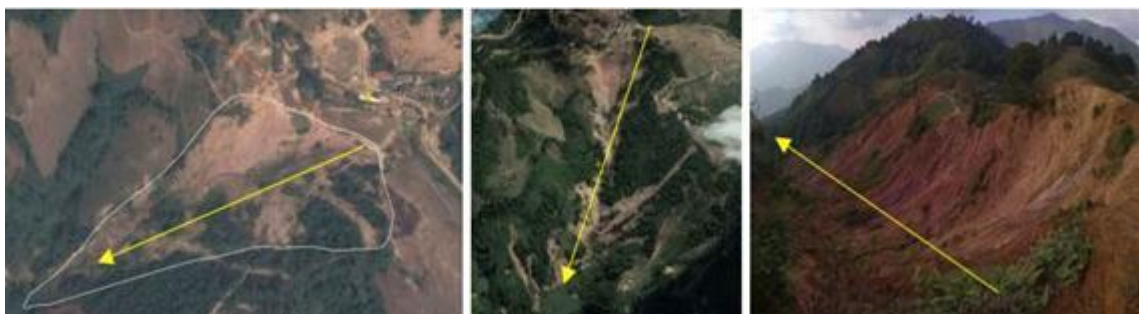
Hình 8. Khối trượt có quy mô đặc biệt lớn xảy ra tại bản Sài Khao, xã Tam Chung được giải đoán từ ảnh Google Earth chụp ngày 12/10/2018 (hình trái), được hiệu chỉnh lại trên ảnh Google lập thể (hình giữa) và được kiểm chứng từ khảo sát thực địa (hình phải).

Công tác khảo sát thực địa để điều tra hiện trạng trượt lở đất đá trên địa bàn xã Tam Chung đã được tiến hành vào các tháng 9-10/2019. Trong quá trình thực địa, các tác giả đã tiến hành kiểm chứng các kết quả phân tích địa hình trên mô hình lập thể số (bề mặt địa hình nổi) và giải đoán ảnh viễn thám Google Earth (Hình 8). Do địa hình xã Tam Chung bị phân cắt phức tạp, nên chỉ có 4 khối trượt cổ được phân tích từ bề mặt địa hình nổi và 93 khối trượt mới được giải đoán từ ảnh Google Earth được kiểm chứng (tỷ lệ kiểm chứng đạt 42,92% tổng điểm giải đoán) (Bảng 3). Các diện tích giải đoán còn lại (chiếm 50,08% tổng điểm giải đoán) không thể kiểm chứng được do không có đường giao thông để tiếp cận, hoặc do chúng ở khu vực núi cao, rừng rậm, cây cối che khuất nên không thể quan sát rõ.

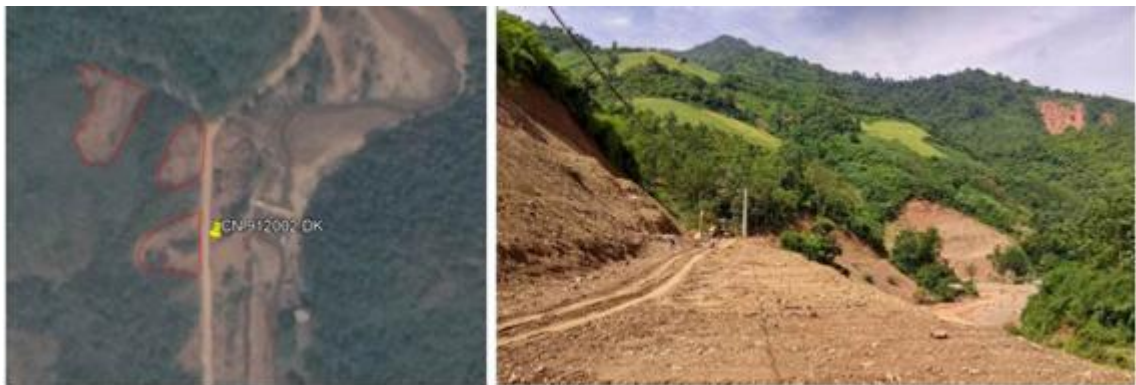
Hình 9. Ba khối trượt giải đoán từ ảnh Google Earth - nằm tại một khu vực sườn dốc thuộc bản Poọng - không thể quan sát được các dấu vết của hoạt động trượt lở đất đá tại thời điểm kiểm chứng thực địa, do sườn dốc cũ đã bị san gạt, bóc hết lớp đất đá trên bề mặt.

Kết quả khảo sát thực địa đã xác nhận có 86 khối trượt là các vị trí kiểm chứng cho 4 khối trượt cổ được phân tích từ bề mặt địa hình nổi và 90 khối trượt mới được giải đoán từ ảnh Google Earth. Như vậy, công tác phân tích địa hình trên mô hình lập thể số và giải đoán ảnh viễn thám độ phân giải cao đạt tỷ lệ chính xác ~96,91%, chứng tỏ tại hầu hết các vị trí khảo sát đều được xác nhận đã xảy ra các hoạt động trượt lở đất đá. Duy chỉ có 3 khối trượt giải đoán từ ảnh Google Earth - nằm tại một khu vực sườn dốc thuộc bản Poọng - không thể quan sát được các dấu vết của hoạt động trượt lở đất đá tại thời điểm khảo sát thực địa. Nguyên nhân là do các diện tích này đã được san gạt, bóc hết lớp đất đá trên bề mặt sườn dốc cũ, tạo nên một đoạn taluy cao ~25m và dốc ~50°-60° để làm lại tuyến đường liên thôn (Hình 9). Như vậy, các hoạt động cải tạo, sửa chữa đường giao thông và taluy đường có thể là nguyên nhân làm xóa nhòa các dấu vết của các khối trượt đã từng xảy ra trên các sườn dốc trước đây.

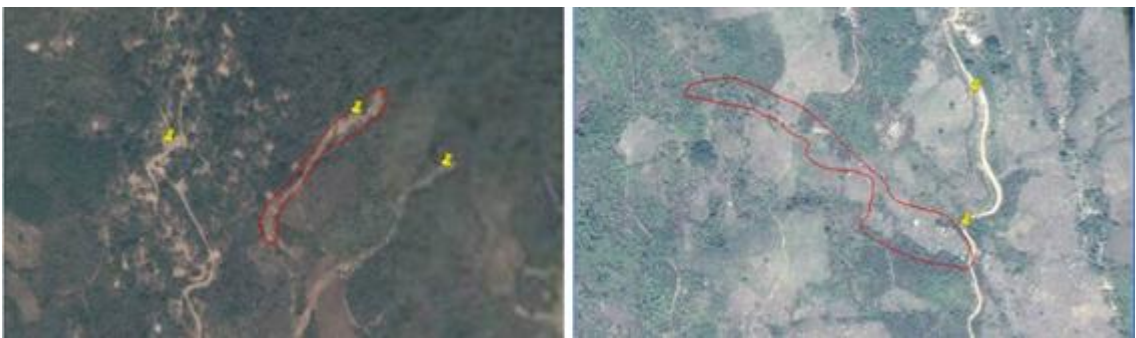
Hình 11. Một số khối trượt giải đoán từ ảnh Google Earth đã được kiểm chứng thực địa, và được xác nhận đã gây ra lũ bùn đá, làm ảnh hưởng tới khu vực dân cư ở phía dưới sườn núi thuộc bản Suối Lóng vào mùa mưa năm 2018.

Công tác khảo sát và kiểm chứng thực địa cũng đã ghi nhận được trên địa bàn xã Tam Chung có một số khu vực nguy hiểm do sự xuất hiện của các khối trượt tại những vùng núi cao, không có dân cư và không có đường giao thông dễ tiếp cận, chỉ có thể xác định từ phân tích địa hình hoặc giải đoán ảnh viễn thám. Những khối trượt này khi xảy ra có thể chưa gây ảnh hưởng trực tiếp tới người dân, nhưng có thể tạo đập tạm thời chặn dòng các con suối. Đến khi đập vỡ sẽ có khả năng tạo ra lũ quét, lũ bùn đá, gây thiệt hại tới các khu dân cư ở khu vực hạ lưu. Hình ảnh một số khối trượt giải đoán điển hình đã được kiểm chứng và xác định có nguy cơ gây lũ quét, lũ bùn đá được thể hiện trong các Hình 11÷13.
