# MỘT SỐ KẾT QUẢ NGHIÊN CỨU TAI BIẾN ĐỊA CHẤT NHÓM TỜ LẠNG SƠN

HOÀNG BÁ QUYẾT

*Đoàn Địa chất Hà Nội, Liên đoàn BĐĐC Miền Bắc, Long Biên, Hà Nội.*

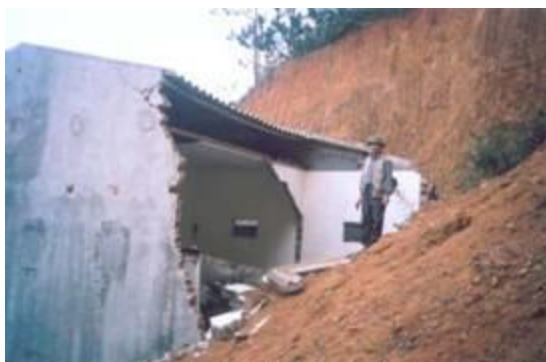
Tại điểm khảo sát L.1867/2: thân khối trượt có chiều dài 3 m, chiều rộng 1,5 m, chiều cao 2,0 m, khối lượng trượt  $9,0 \text{ m}^3$  đã làm đổ nhà dân (Hình 2). Tại điểm khảo sát L.9528: thân khối trượt có chiều dài 70 m, chiều rộng 31,5 m, chiều cao 4,0 m, khối lượng trượt  $8220 \text{ m}^3$  đã làm đổ tường rào, nguy cơ đổ nhà dân ở bản Đồng Banh (Hình 3).

Hình 2. Trượt lở đất đá làm đổ nhà. Tại bắc - đông bắc đỉnh 335 khoảng 0,6 km, xã Hợp Thành, huyện Cao Lộc, tỉnh Lạng Sơn; thuộc tờ bản đồ Lạng Sơn + Lộc Bình (17-84).

*Biện pháp phòng tránh:* Có thể xây kè lát mái chống trượt lở đất, đá hoặc giảm độ dốc vách đường ô tô bằng cách giạt cấp hoặc trồng cây chắn ở phần trên sườn

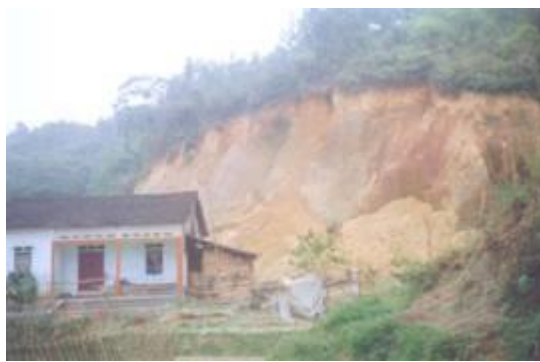
Hình 3. Trượt lở đất đá. Tại bản Đông Banh, xã Kháng Chiến, huyện Tràng Định, tỉnh Lạng Sơn, thuộc tờ bản đồ Bản Nhan + Na Sầm + Bằng Tường (59-55).

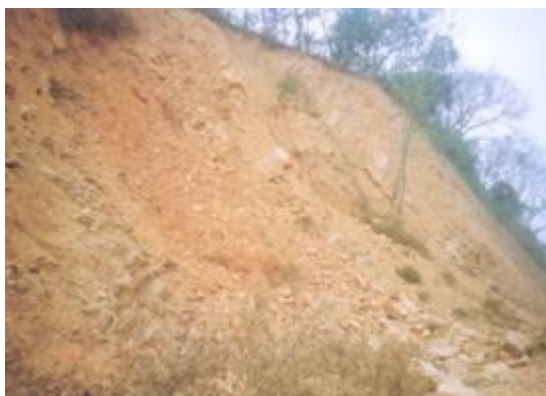
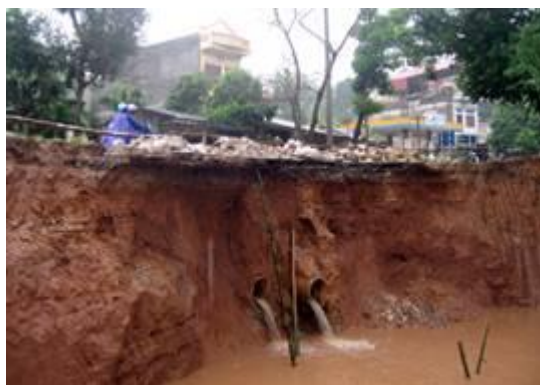
Trong vùng nghiên cứu, đã ghi nhận được 50 điểm đá đổ, đá lăn từ quy mô nhỏ đến lớn. Trong số đó, đã lập phiếu điều tra chi tiết 7 điểm, chủ yếu xảy ra trong dạng địa hình kiến tạo hoặc gần các đứt gãy, địa hình đá vôi trên các đường mòn dân sinh từ Bản Nha vào Bản Rạc, xã Cô Ngán, vách đường bên tay phải Quốc lộ 4A, hướng từ thị trấn Na Sầm đi Thất Khê. Đá đổ, đá lăn trên các vách dốc 70-80°, có kích thước dài 50-500 m, rộng 20-70 m, cao 15-300 m. Tại điểm khảo sát L.824 cạnh bản Nà Đông, xã Vân Mộng tại vách trái đường sắt từ bản Nà Đông đi Bản Pàm, diện tích xảy ra đổ lở có chiều dài không liên tục thành nhiều đoạn dài 200-500 m, cao 15-20 m, độ dốc vách 75-80° (Hình 4). Kích thước các tảng lăn đá vôi, cát kết và bột kết có chiều dài 80-100 cm, rộng 40-50 cm, đường kính 50 cm, hình dạng méo mó, sắc cạnh.

Nguyên nhân do địa hình dốc, đất đá phong hoá mạnh, nứt nẻ, đập vỡ do ảnh hưởng của hoạt động đứt gãy, thảm thực vật thưa thớt nghèo nàn, nước mưa tạo thuận lợi cho các quá trình trọng lực sườn xảy ra. Do hiện tượng đá đổ, đá lăn có tính chất bất ngờ nên rất nguy hiểm cho tính mạng người dân, gây thiệt hại cho người và gia súc, các công trình xây dựng, đường giao thông, đường sắt, khu dân cư giáp kề, nhiều khi khắc phục rất khó khăn, do các tảng lăn khá lớn.

Hình 4. Đá đổ, đá lặn. Tại bản Nà Đông, xã Vân Mộng, huyện Lộc Bình, tỉnh Lạng Sơn, thuộc tờ bản đồ Lạng Sơn + Lộc Bình (10-92).  
Ảnh: Hoàng Bá Quyết.

*Biện pháp phòng tránh:* di dân, tránh xây dựng công trình khu dân cư ở nơi có khả năng xảy ra đá đổ, đá lăn, làm biển báo trên đường giao thông. Về lâu dài, trồng cây dưới chân sườn với mật độ dày để ngăn cản các tảng đổ lăn, xây kè dưới chân sườn, đồng thời phun dung dịch xi măng vào khu vực sườn có độ nứt nẻ cao để gắn kết các tảng đổ, tảng lăn, kèm theo là hạ thấp độ cao của các vách nguy hiểm.

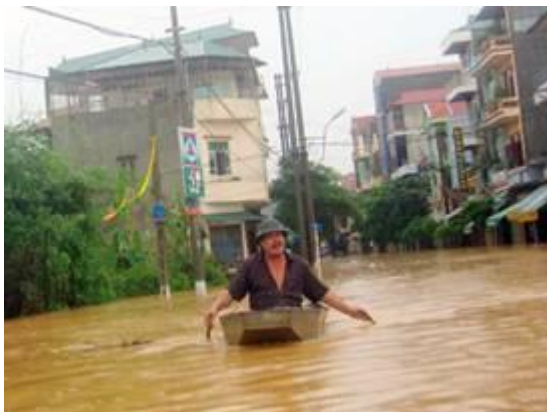
Theo báo Dân trí, vào lúc 7g38' chiều tối ngày 26/9/2008 (Hình 5 và 6) lũ đã gây ra ngập lụt cả Tp. Lạng Sơn, làm ngập nhà cửa, sạt lở đường giao thông, ngập lụt hoa màu và lúa của nhân dân, gây thiệt hại cho Nhà nước ước tính hàng trăm tỷ đồng. Đây cũng là địa phương chịu tổn thất nhiều nhất về người trong số các tỉnh chịu ảnh hưởng của lũ lụt ở Việt Nam trong năm 2008.

Hình 6. Lũ lụt gây ngập lụt ở Tp. Lạng Sơn.  
Theo báo điện tử Dân Trí ngày 26/9/2008.

Hình 5. Lũ lụt gây sạt lở đường giao thông vùng Tp. Lạng Sơn.  
(Theo báo điện tử Dân Trí ngày 26/9/2008)

*Biện pháp phòng tránh:* không làm nhà ở trong những vùng cửa suối, nơi có nón phóng vật hoặc những nơi xảy ra có lũ ống, lũ quét. Tích cực trồng rừng, phủ xanh đất trống đồi trọc, bảo vệ rừng sinh thái và khơi thông dòng chảy.

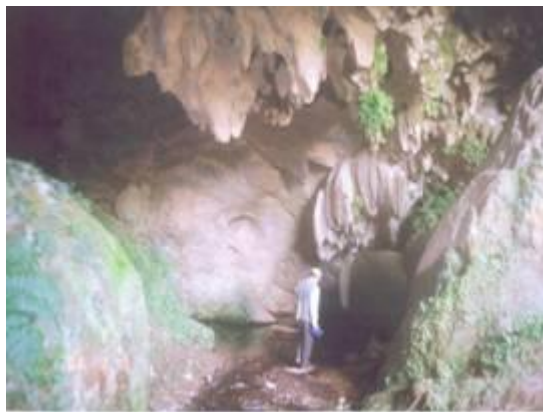
Quá trình karst xảy ra ở các vùng Tà Lùng, Phục Hoà, Cách Linh, Đại Sơn, Hồng Đại, Triệu Âu, Vĩnh Quý, Thái Đức, Bản Nà Lùng, Bản Nha, Bản Nhồn, Bản Rạc, ... chủ yếu là quá trình karst ngầm gây sụt lún, mất nước. Hiện tượng karst ngầm phát triển rất mạnh ở thung lũng Bản Rạc, Bản Nha, Bản Nhồn, Cách Linh, Đại Sơn, Bản Thần, Sóc Nhượng, Vĩnh Quý, Bản Khau xã Thái Đức, đã để lại hàng loạt các phếu karst, đường kính 5-20 m, sâu 1-10 m, có khi tới 15 m; đáy các phếu thường lấp đầy bùn sét lẫn dăm sạn và mảnh đá, có khi liên kết thành hang ngầm như ở Bản Nha, Bản Nhồn xã Cô Ngân (Hình 7), và vùng UBND xã Cách Linh. Các phếu phần lớn là nơi chứa nước tạo thành “mó nước” dân địa phương dùng trong sinh hoạt về mùa khô, hoặc là nơi thu nước mưa và nước mặt từ các vùng xung quanh xuống các hang động ngầm dưới đáy các thung lũng, tạo ra hiện tượng mất nước. Hiện tượng mất nước chỉ xảy ra ở các xã Vĩnh Quý, Cô Ngân và ở xã Cách Linh, toàn bộ nước mưa và nước mặt bị hút hết qua các phếu karst xuống các hang động ngầm bên dưới các thung lũng, rồi đổ ra sông Bắc Vông.

Hình 7. Hang động karst. Tại Bản Nha, xã Cô Ngân, huyện Hạ Lang, tỉnh Cao Bằng, thuộc tờ bản đồ Bản Cách Linh + Bản Pò Tập (04-65).

*Biện pháp khắc phục:* phải lập chương trình tìm kiếm nước sinh hoạt trong các hang karst cục bộ dưới đáy thung lũng, đảm bảo đủ nước sinh hoạt và sản xuất. Đặc biệt, khi xây dựng cơ sở hạ tầng cần chú ý các hang động ngầm, gây ảnh hưởng đến nền móng công trình.
