# HIỆN TRẠNG MỘT SỐ DẠNG TAI BIẾN ĐỊA CHẤT TRÊN ĐỊA BÀN PHÍA TÂY HÀ NỘI (THUỘC HÀ TÂY CŨ)

ĐÀO VĂN THỊNH, HỒ VƯƠNG BÌNH, PHAN XUÂN THẮNG, ĐINH VĂN PHÚ,  
TRẦN QUỐC TUẤN, TRẦN NGỌC KHÔI, PHẠM VĂN HÙNG

*Viện Địa chất và Môi trường, Tổng hội Địa chất Việt Nam, 6, Phạm Ngũ Lão, Hà Nội.*

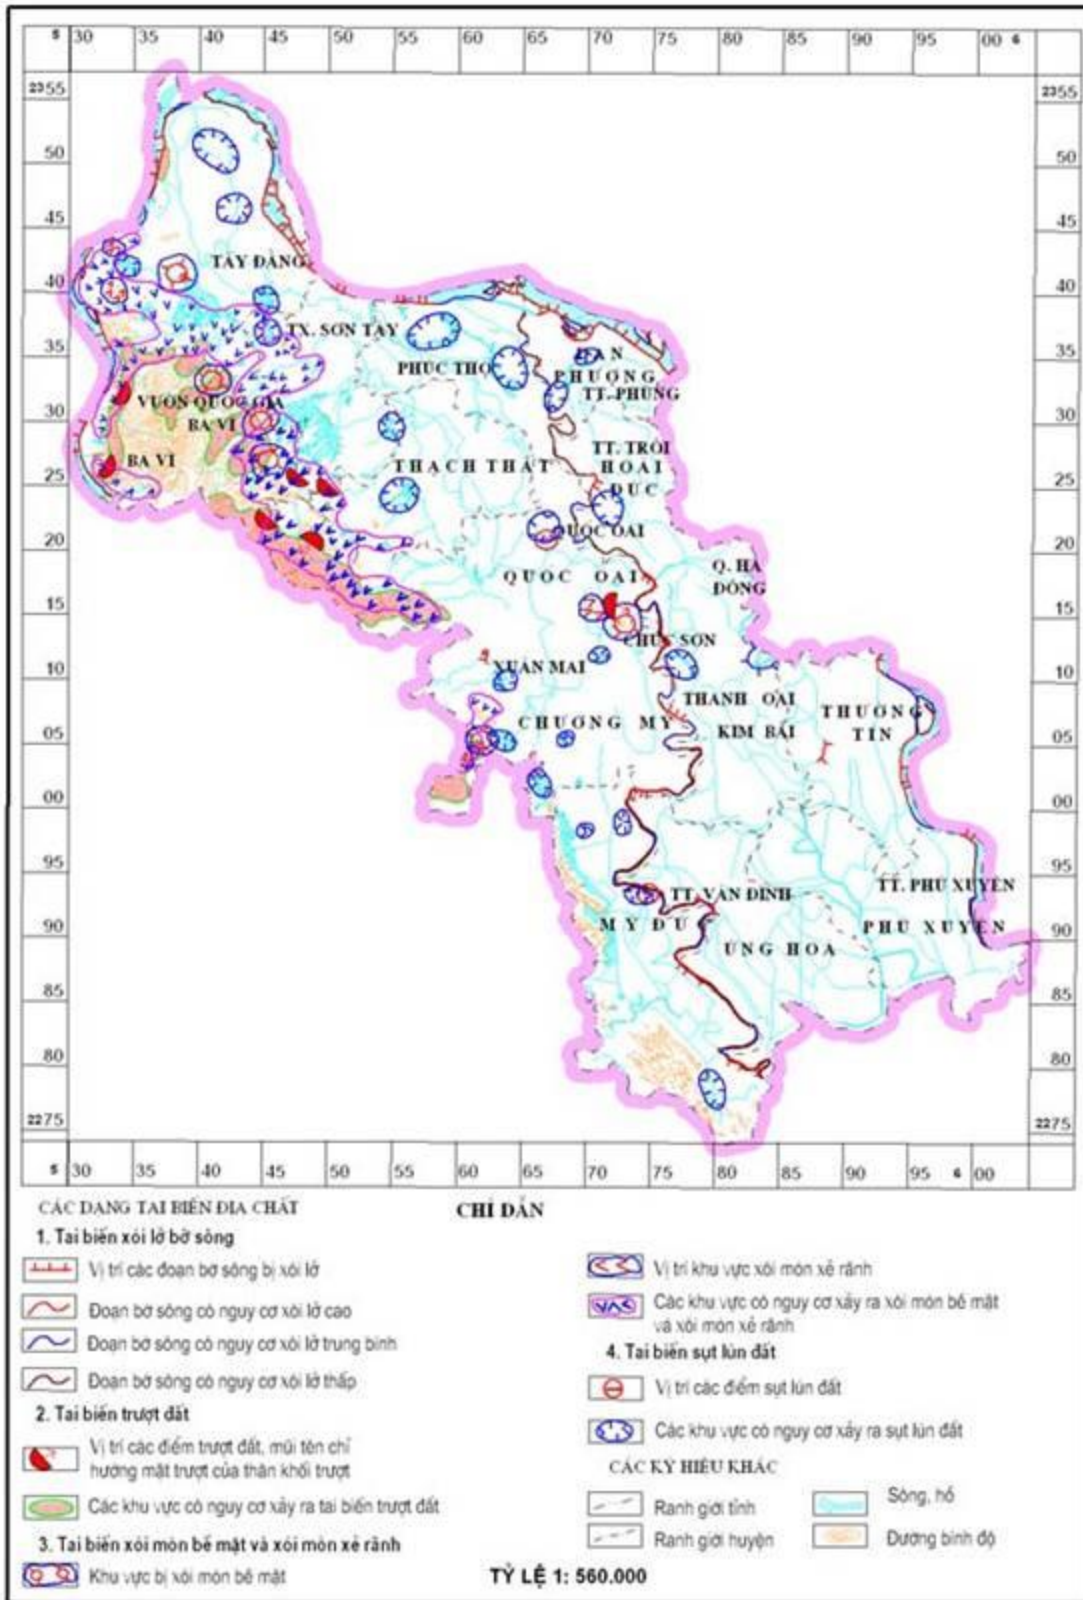
Hình 1. Sơ đồ hiện trạng và cảnh báo một số dạng tai biến địa chất tại địa bàn tỉnh Hà Tây cũ

Tại địa bàn hai huyện Ba Vì và Chương Mỹ đã ghi nhận 7 điểm tai biến trượt đất (xem Bảng 1 và Hình 1).

Trên địa bàn Hà Tây cũ có 7 vùng có nguy cơ xảy ra tai biến trượt đất như sau: 1/ Vùng 1 có diện tích khoảng 1,364 km<sup>2</sup>, thuộc phạm vi các xã Thái Hòa, Phong Vân và Phú Đông, huyện Ba Vì; 2/ Vùng 2 có diện tích khoảng 13,54 km<sup>2</sup>, thuộc phạm vi các xã Minh Quang, Ba Trại, Khánh Thượng, huyện Ba Vì; 3/ Vùng 3 có diện tích khoảng 4,507 km<sup>2</sup>, thuộc phạm vi xã Tân Lĩnh, Ba Vì, huyện Ba Vì; 4/ Vùng 4 có diện tích khoảng 8,309 km<sup>2</sup>, thuộc phạm vi các xã Ba Vì, Vân Hòa và Tân Lĩnh, huyện Ba Vì; 5/ Vùng 5 có diện tích khoảng 15,73 km<sup>2</sup>, thuộc phạm vi các xã Yên Bài và Vân Hòa, huyện Ba Vì; 6/ Vùng 6 có diện tích khoảng 46,32 km<sup>2</sup>, thuộc phạm vi các xã Yên Trung, Yên Bình và Tiến Xuân, h. Thạch Thất và xã Đồng Xuân, Phú Mẫn, Hòa Thạch, h. Quốc Oai. 7/ Vùng 7 có diện tích khoảng 9,872 km<sup>2</sup>, thuộc phạm vi xã Tân Tiến, h. Chương Mỹ (Hình 1).

Trên địa bàn Hà Tây cũ có 24 vùng có nguy cơ tai biến sụt lún đất, chủ yếu do hiện tượng karst ngầm. Bao gồm: 1/ Vạn Thắng (8,263 km<sup>2</sup>), thuộc xã Vạn Thắng, huyện Ba Vì; 2/ Vật Lại - Đồng Thái (5,005 km<sup>2</sup>), thuộc xã Vật Lại, Đồng Thái, huyện Ba Vì; 3/ Sơn Đà - Tòng Bạt - Cẩm Lĩnh (2,678 km<sup>2</sup>), thuộc 3 xã Sơn Đà, Tòng Bạt và Cẩm Lĩnh, huyện Ba Vì; 4/ Thụy An - Xuân Sơn (3,188 km<sup>2</sup>) thuộc xã Thụy An, huyện Ba Vì và xã Xuân Sơn, TX. Sơn Tây; 5/ Xuân Khanh - Xuân Sơn (3,372 km<sup>2</sup>), thuộc xã Xuân Khanh, Xuân Sơn, TX. Sơn Tây; 6/ Vĩng Xuyên - Long Xuyên (8,467 km<sup>2</sup>) thuộc xã Vĩng Xuyên, Long Xuyên, huyện Phúc Thọ; 7/ Thanh Đa - Tam Thuấn (6,864 km<sup>2</sup>), thuộc xã Thanh Đa và Tam Thuấn, huyện Phúc Thọ; 8/ Đồng Tháp, Phùng (3,134 km<sup>2</sup>), thuộc xã Đồng Tháp và Thị trấn Phùng, huyện Đan Phượng; 9/ Thượng Mỗ (1,670 km<sup>2</sup>), thuộc xã Thượng Mỗ và Hạ Mỗ, huyện Đan Phượng; 10/ Song Phương - An Thượng (4,855 km<sup>2</sup>), thuộc xã Song Phương và An Thượng, huyện Hoài Đức; 11/ Cổ Đông - Lại Thượng (3,333 km<sup>2</sup>), thuộc xã Cổ Đông, TX. Sơn Tây và xã Lại Thượng, huyện Thạch Thất; 12/ Tân Xã (6,226 km<sup>2</sup>), thuộc xã Tân Xã và Thạch Hòa, huyện Thạch Thất; 13/ Thị trấn Quốc Oai (khoảng 4,831 km<sup>2</sup>), thuộc Thị trấn Quốc Oai, huyện Quốc Oai; 14/ Đại Yên - Ngọc Hòa (1,635 km<sup>2</sup>), thuộc xã Đại Yên và Ngọc Hòa, huyện Chương Mỹ; 15/ Tân Tiến (2,382 km<sup>2</sup>), thuộc xã Tân Tiến, huyện Chương Mỹ; 16/ Tân Tiến - Hoàng Văn Thụ (2,627 km<sup>2</sup>), thuộc xã Tân Tiến và Hoàng Văn Thụ, huyện Chương Mỹ; 17/ Trần Phú - Mỹ Lương (1,328 km<sup>2</sup>), thuộc xã Trần Phú và Mỹ Lương, huyện Chương Mỹ; 18/ Trần Phú (2,913 km<sup>2</sup>), thuộc xã Trần Phú, huyện Chương Mỹ; 19/ Tuy Lai (1,190 km<sup>2</sup>), thuộc xã Tuy Lai, huyện Mỹ Đức; 20/ Mỹ Thành - Bội Xuyên (2,094 km<sup>2</sup>), thuộc xã Mỹ Thành và Bội Xuyên, huyện Mỹ Đức; 21/ Lê Thanh (2,278 km<sup>2</sup>), thuộc xã Lê Thanh, huyện Mỹ Đức; 22/ Hương Sơn (4,563 km<sup>2</sup>), thuộc xã Hương Sơn, huyện Mỹ Đức; 23/ Cao Viên - Thanh Cao (4,313 km<sup>2</sup>), thuộc xã Cao Viên và Thanh Cao, huyện Thanh Oai; 24/ Mỹ Hưng (3,808 km<sup>2</sup>), thuộc xã Mỹ Hưng, huyện Thanh Oai. (xem Hình 1).

Dọc sông Hồng có 40 đoạn bờ sông có nguy cơ xói lở, trong đó 15 đoạn bờ có nguy cơ xói lở cao, 18 đoạn bờ có nguy cơ xói lở trung bình và 7 đoạn bờ có nguy cơ xói lở thấp. Dọc sông Hồng có 11 khúc sông uốn cong có nguy cơ xói lở cao. Các đoạn bờ nguy cơ xói lở cao nhất là đoạn bờ Châu Sơn (Ba Vì) - Vân Hà (Phúc Thọ) với chiều dài 28,92 km và đoạn bờ Trung Châu (Đan Phượng) - Hồng Hà (Đan Phượng) với chiều dài 4,05 km (Hình 1).

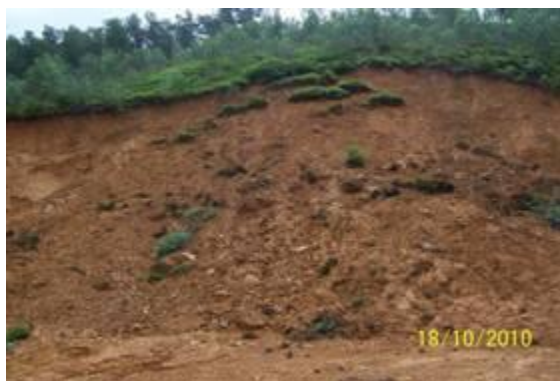
Hình 2. Trượt đất trong vỏ phong hóa trên đá gốc thuộc hệ tầng Cò Nồi ảnh hưởng tới giao thông và phá hủy khu rừng mới trồng tại thôn Đông Xối, xã Yên Bình (h. Thạch Thất). Ảnh Trần Ngọc Khôi, 2010.

*Nguyên nhân trượt đất tại điểm dọc đường giao thông tại huyện Ba Vì và Thạch Thất:* sườn địa hình dốc; đất vô phong hóa trên đá gốc là tầng đất yếu, gắn kết không vững chắc; do làm đường ô tô gây mất cân bằng thể năng sườn; khi trời mưa độ gắn kết giữa tầng đất yếu vô phong hóa và bề mặt đá gốc giảm, xuất hiện mặt trượt; không có tường chắn, kè và các công trình bảo vệ taluy, chống trượt.

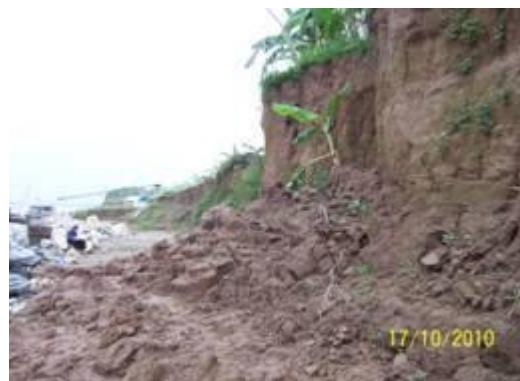
Hình 3. Xói lở bờ sông Hồng (phía hữu ngạn) làm mất đất canh tác, phá hoại hoa màu và đe dọa khu dân cư tại Cụm dân cư 12 (Bến Đá), xã Thọ An (h. Đan Phượng). Ảnh Trần Quốc Tuấn, 2010.

*Tổng hợp nguyên nhân gây ra xói lở bờ sông Hồng:* do động lực dòng chảy mạnh vào mùa mưa (nhất là trong các đợt xả nước tại thủy điện Sông Đà); hướng dòng chảy tạo thành một góc lớn hoặc gần vuông góc với bờ; do quá trình phát triển bồi-lở tự nhiên của sông (các điểm xói lở nằm trong phạm vi một khúc sông uốn cong); kết cấu bờ sông gồm đất yếu; trên mặt bờ sông không có cây bảo vệ; không có công trình chống xói lở và hoạt động khai thác cát dọc lòng sông tạo ra các hàm ếch ăn sâu vào đáy bờ sông.

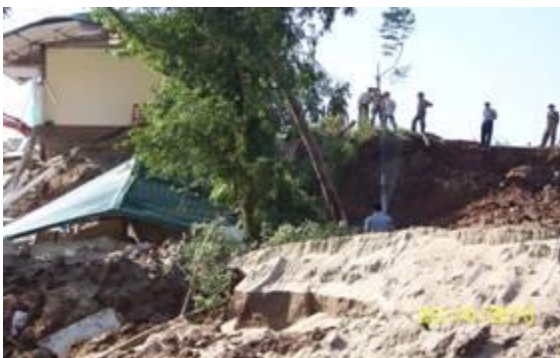
Hình 4. Xói lở bờ sông Hồng (phía hữu ngạn) gây sạt đất, phá hoại cây cối, nhà xưởng và đe dọa khu dân cư tại cảng Sơn Tây, phường Phú Thịnh (TX. Sơn Tây, 10/2010). Ảnh Trần Ngọc Khôi, 2010.

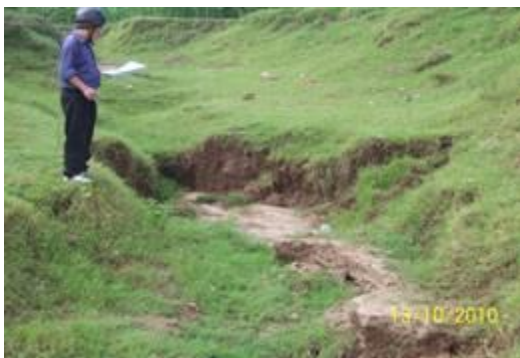
Hình 5. Xói mòn xẻ rãnh và xói mòn bề mặt trên đất vỏ phong hóa trên đá gốc thuộc hệ tầng Sông Bôi tại thôn Chí Phú, xã Sơn Đà (h. Ba Vì). Ảnh Trần Quốc Tuấn, 2010.

*Nguyên nhân:* Do nước mưa chảy trên bề mặt có độ vững bền không đồng đều, thảm thực vật thưa hoặc không có và đá gốc phía dưới có vỏ phong hóa và lớp thổ nhưỡng chứa nhiều khe nứt. Các rãnh xói hình thành ở vị trí có đất yếu và dọc theo các khe nứt.

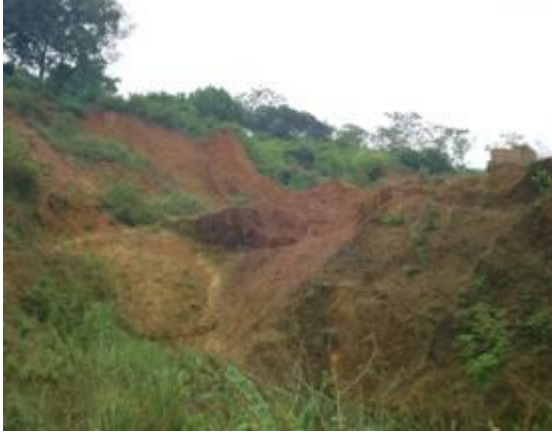
*Nguyên nhân trượt đất tại thôn Cao Sơn, xã Tiên Phương, huyện Chương Mỹ:* Trước đây các doanh nghiệp đào khoét núi khai thác đất làm đất san nền cho các công trình xây dựng, tạo các vách dốc, gây mất cân bằng sườn; sườn địa hình dốc; đất vô phong hóa trên đá gốc là tầng đất yếu; khi trời mưa độ gắn kết giữa tầng đất yếu vô phong hóa và bề mặt đá gốc giảm, xuất hiện mặt trượt.

Hình 6. Trượt đất, xói mòn xẻ rãnh và xói mòn bề mặt trên đất vô phong hóa dày trên đá gốc bazan thuộc hệ tầng Viên Nam tại thôn Cao Sơn, xã Tiên Phương (h. Chương Mỹ). Ảnh Phan Xuân Thắng, 2010.

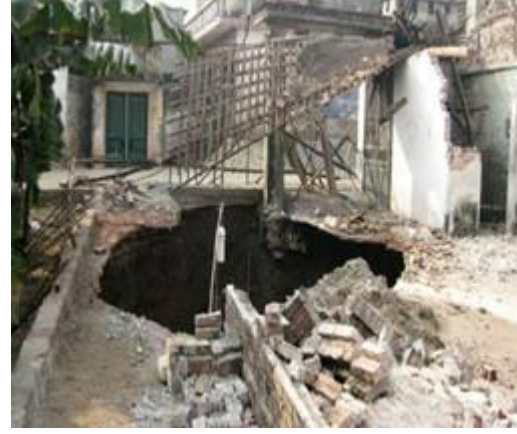
**b. Điểm khu 16:** thôn Áng Hạ, xã Lê Thanh, huyện Mỹ Đức. Tọa độ địa lý:  $X = 20^{\circ}44'35''$ ;  $Y = 105^{\circ}42'41''$ . Thời gian xảy ra 21/12/2010. Gia đình anh Nguyễn Thanh Bình khoan giếng nước tới độ sâu 38 m thì mặt đất thì bị sụt lún. Hồ sụt sâu trên 7 m, không nhìn thấy đáy, rộng khoảng 30 m<sup>2</sup>. Nhà kho và một phần gian chính nhà anh Bình bị sụt. Nguyên nhân: do khoan giếng nước làm vỡ mái hang karst ngầm, hạ áp (Hình 1 và 7).

Hình 7. Vụ sụt lún đất xảy ra cuối năm 2010 làm đổ tường bếp và sụt sấn nhà dân tại xóm 16, thôn Áng Hạ, xã Lê Thanh (h. Mỹ Đức). Ảnh VietnamNet, 2010.
