ĐẶC ĐIỂM TAI BIẾN ĐỊA CHẤT DỌC SÔNG ĐÀ ĐOẠN TỪ HÒA BÌNH ĐẾN VIỆT TRÌ LIÊN QUAN VỚI HOẠT ĐỘNG KIẾN TẠO HIỆN ĐẠI

Tóm tắt: Trong những năm gần đây, nhiều hiện tượng tai biến địa chất xảy ra tại khu vực từ Hòa Bình tới Việt Trì như: xói lở bờ sông, nứt vỡ đê lấp đi lấp lại tại một số điểm, nứt và sụt lún đất. Các hiện tượng này chưa giải thích được, nên chưa có biện pháp khắc phục hợp lý. Trên cơ sở các tài liệu nghiên cứu mới, các tác giả đã đề cập đến các tai biến địa chất nội sinh (nứt, sụt đất, trượt đất, động đất), ngoại sinh (xói lở) ở một số địa điểm cụ thể, như đồi Ông Tượng (thị xã Hòa Bình), xã Phong Vân (huyện Ba Vì), xã Tân Đức, Minh Đạo (Việt Trì) và giải thích mối quan hệ của các hiện tượng này với hoạt động kiến tạo của đứt gãy á kinh tuyến kéo dài không liên tục đi qua vùng nghiên cứu.

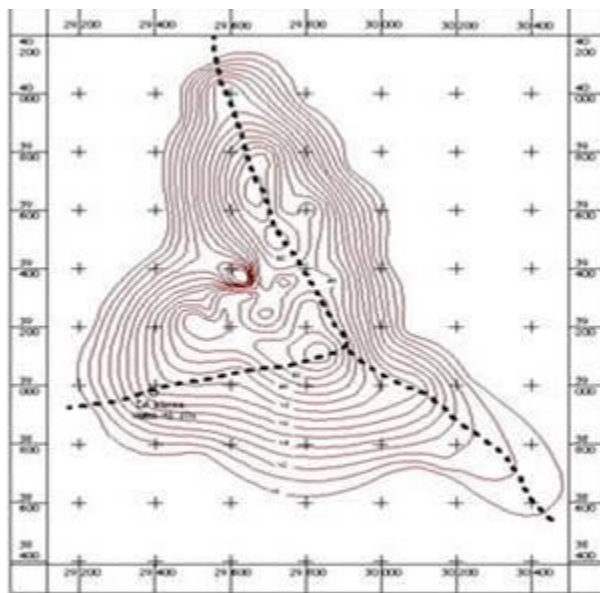
Hình 5. Dị thường địa nhiệt của nước khoáng nóng tại La Phù, Bảo Yên kéo dài phương á kinh tuyến, trùng với vị trí của đới đứt gãy á kinh tuyến Hoà Bình - Sơn Dương - Mèo Vạc [9].

Trong quá trình nghiên cứu đánh giá tiềm năng nước khoáng tại La Phù (Phú Thọ) năm 2001, các nhà địa chất đã xác định đây là nước khoáng nóng với nhiệt độ 37-44°C, độ tổng khoáng hoá 2500-3500 mg/l. Hàm lượng radon trong nước khoáng ở LK.12 đạt tới 4,28 nCi/l. Kết quả đo 83 điểm địa nhiệt của phòng Địa vật lý (Viện Địa chất, Viện Khoa học và Công nghệ VN) đã giúp thành lập được bản đồ địa nhiệt của vùng. Bản đồ này cho thấy dị thường địa nhiệt kéo dài phương á kinh tuyến và chạy dọc theo đê sông Đà [9] ở bờ trái sông tại xã La Phù và Bảo Yên, huyện Thanh Thủy (có 2 điểm nhiệt độ cao nhất tới 44°C chạy dọc sông Đà theo hướng B-N (Hình 5).

Ở bờ phải sông Đà, tại xã Thuận Mỹ và xã Phú Sơn, huyện Ba Vì, trong năm 2005 cũng đã khoan và phát hiện nhiều điểm nước khoáng nóng tương tự. Năm 2011, chúng tôi phát hiện thêm điểm lộ nước khoáng nóng tại xóm Víp, xã Minh Quang, huyện Ba Vì. Những nơi có biểu hiện nước khoáng nóng nói trên trùng với vị trí của các đứt gãy á kinh tuyến mô tả trên.

Từ đó, có thể nhận xét: nước khoáng nóng ở đây có nguồn gốc liên quan với đứt gãy á kinh tuyến. Nước khoáng nóng là biểu hiện của hoạt động kiến tạo hiện đại. Mặt khác, dị thường radon cũng là bằng chứng của hoạt động kiến tạo hiện đại, nên sự có mặt của radon trong nước khoáng càng chứng tỏ sự đúng đắn của nhận định đứt gãy á kinh tuyến là đứt gãy hoạt động hiện đại.

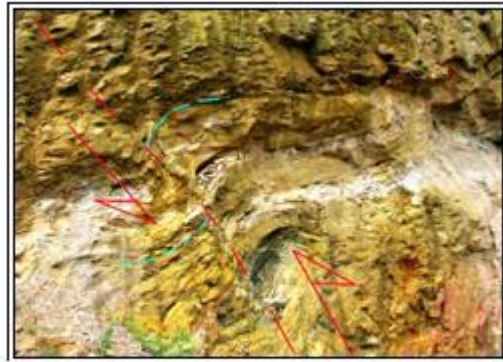
Hình 7. Đứt gãy á kính tuyến tại xã Tứ Mỹ, Tam Nông, Phú Thọ.

Ở phần trên, chúng tôi đã giới thiệu một số đứt gãy á kinh tuyến kéo dài qua thị xã Hoà Bình, qua Việt Trì và đi xa về phía bắc tới biên giới Việt-Trung [6]. Chính hoạt động của đới đứt gãy á kinh tuyến này đã chặn ngang sông Hồng ở Việt Trì, sông Lô ở Tuyên Quang và tạo ra các hồ nước kéo dài nói trên (Hình 4). Bằng chứng của đới đứt gãy này đã được chúng tôi phát hiện tại La Phù, Thanh Thủy (Hình 6). Đứt gãy này có dạng đứt gãy nghịch, chồm nghịch: cánh phía đông của đứt gãy nâng lên, cánh phía tây hạ xuống. Một điểm lộ khác tại thôn Phong Vực, xã Tứ Mỹ, Tam Nông, Phú Thọ cũng cho thấy đứt gãy á kinh tuyến có cánh đông nâng lên và cánh tây hạ xuống tương tự (Hình 7).

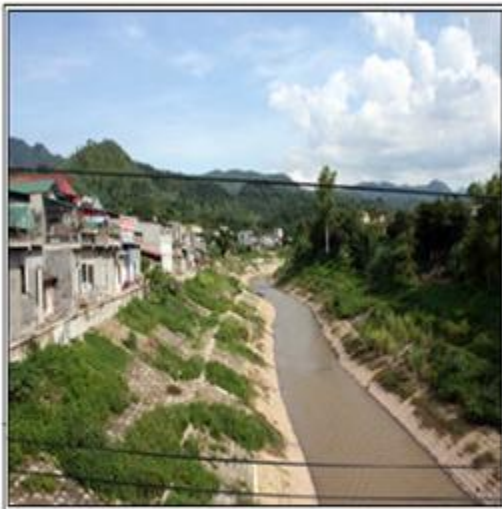
Hình 8. Cửa suối Đen bị sạt lở nhiều lần và đã được kè đá (năm dọc đứt gãy á kính tuyến sườn đông thị xã Hòa Bình).

Đới đứt gãy á kinh tuyến phía đông thị xã Hòa Bình (gọi là đứt gãy Suối Đen) cũng đã được đo địa vật lý năm 1998 và nhận thấy đây là đứt gãy thuận [2]. Năm 1996, tại đây đã xảy ra hiện tượng sạt lở mạnh ở bờ phải suối Đen. Cầu qua suối này đã bị lún và sửa chữa nhiều lần. Hiện nay đã phải làm cầu mới, gọi là cầu Đồng Tiến. Tháng 9/2000 hàng chục nhà dân tại Đồng Tiến nằm trên đường ở dọc đới đứt gãy phía đông này đã bị nứt vỡ và hư hỏng. Vào ngày 5/12/2010, 5 nhà dân tại tổ 20, phường Đồng Tiến, thị xã Hòa Bình có nguy cơ bị nứt đổ, sạt lở đất, làm hỏng nhà (Hình 8, 9). Nguyên nhân sâu xa là hoạt động hiện đại của đứt gãy Suối Đen làm dịch chuyển ngầm trong lòng đất, dẫn đến vỡ ống nước. Hiện tượng sụt lún đất tương tự đã xảy ra lặp đi lặp lại tại khu dân cư này tới 3 lần trong 10 năm qua (1996, 2000 và 2010).

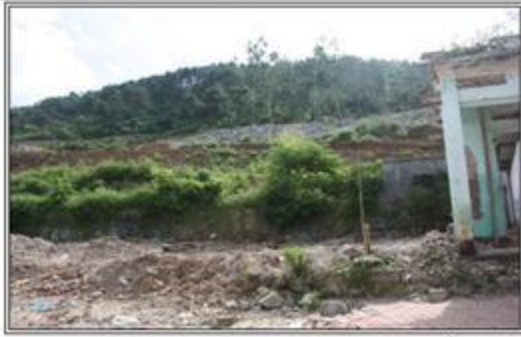
Hình 12. Hiện tượng trượt, sạt đất dọc đứt gãy á kinh tuyến năm 2011 ở sườn đồi Ông Tượng, thị xã Hòa Bình.

Kết quả của 2 đợt khảo sát thực địa năm 2011 của chúng tôi lại phát hiện thêm những bằng chứng mới về hoạt động hiện đại của đứt gãy á kinh tuyến tại thị xã Hòa Bình. Vùng sườn tây đồi Ông Tượng gần Cơ quan Tỉnh ủy Hòa Bình đã được kê năm 1999 lại tiếp tục bị nứt. Sườn đồi bị trượt và đang phải kê đá kéo dài trên 200 m (Hình 12). Đi về phía nam thị xã, một số nhà dân nằm trên đứt gãy rìa tây Hòa Bình (cách cơ quan Tỉnh ủy 2 km) cũng bị sạt, trượt mạnh. Bờ tường đã được xây và kê bằng đá bị nứt vỡ và trượt cả mảng xuống phía dưới (Hình 13).

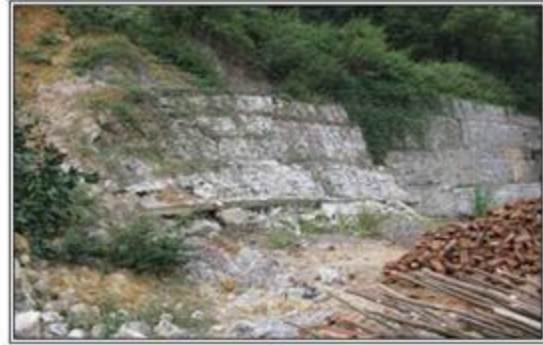
Hình 13. Vách taluy kê nhà dân đã kê đá và bê tông (năm dọc đứt gãy á kinh tuyến sườn tây thị xã Hòa Bình) lại tiếp tục nứt vỡ năm 2011.

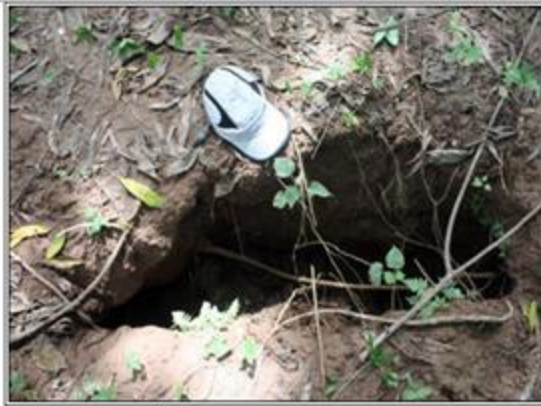
Hình 14. Hồ sụt kéo dài trên 1 m dọc theo khe nứt á kinh tuyến ở nhà chị Yên, xã Phong Vân, Ba Vì (năm 2011).

Qua 2 đợt khảo sát năm 2011, phát hiện các hố sụt tại 2 thôn ở xã Phong Vân, Ba Vì phân bố theo phương á kinh tuyến. Các hố chạy dài theo khe nứt á kinh tuyến, cắt ngang qua nhà dân và tiếp tục xuất hiện trên cùng một đường nứt ở sân phía trước nhà. Tiếp tục đi theo khe nứt này tới lò gạch, ta thấy khe nứt chạy dọc đê, làm sạt mái đê (Hình 17). Đi tiếp về phía bắc 200 m là tới nơi sạt lở bờ sông năm 2003 mà đã được kê đá. Như vậy hiện tượng sạt lở bờ sông tại đây xảy ra đã gần chục năm qua và cũng lặp đi lặp lại. Bản chất của hiện tượng này là các khe nứt kiến tạo

làm nứt ngầm lòng đất. Các khe nứt có thể dài vài trăm mét phương á kinh tuyến, song song nhau. Nước làm rỗng lòng đất, dẫn tới sụt lún bề mặt, tạo các hố sụt dọc theo khe nứt.

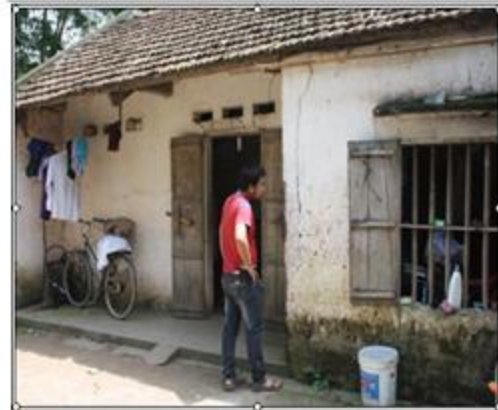
Hình 15. Khe nứt á kinh tuyến cắt ngang tường nhà dân từ trước ra sau nhà tại xã Phong Vân, Ba Vì.

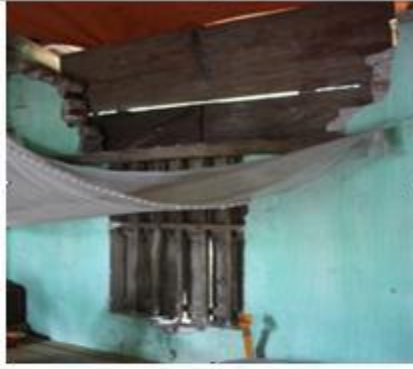
Hình 16. Nhà anh Tùng bị sập và nứt vỡ từ móng nhà tới nóc nhà.

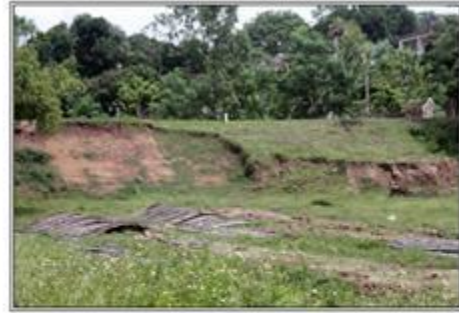
Hình 17. Khe nứt á kinh tuyến chạy dọc theo đê, làm sạt mái đê tại xã Phong Vân.

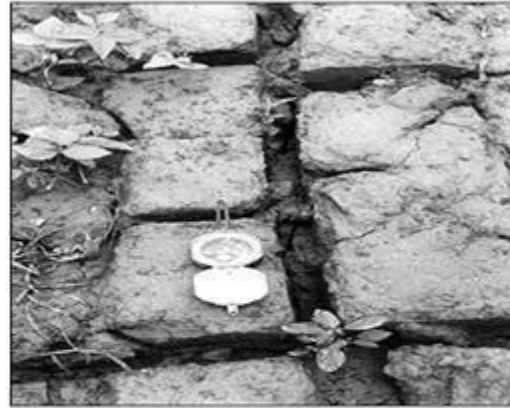
Hình 19. Khe nứt thẳng kéo dài 10 m phương á kinh tuyến tại Tân Đức năm 1996.

Tại những nơi có đứt gãy cắt qua, thường nhận thấy các đới khe nứt phát triển ở quy mô lớn. Tại xã Tân Đức, năm 1996 các đới khe nứt nằm sát bờ sông và một số khe nứt phát triển định hướng như khe nứt kiến tạo (Hình 19). Sau khi vùng này đã bị xói lở và rơi hết xuống sông, năm 2003 lại thấy các khe nứt ở đúng vị trí của đứt gãy á kinh tuyến này, cách nơi chụp ảnh năm 1996 khoảng 1 km về phía bắc. Các khe nứt cắt ngang qua lớp bê tông kè trên đê và kéo dài tới >50 m về phía bắc vào trong ruộng mía. Như vậy là sau 8 năm (từ 1996 đến 2004), vị trí của đới khe nứt vẫn không đổi, mà chỉ tịnh tiến xa hơn về phía bắc do hiện tượng xói lở mạnh mẽ của sông Hồng. Sự phát triển theo tuyến kéo dài của đới khe nứt trong nhiều năm cho thấy: các khe nứt này phải do một nguyên nhân sâu xa nào đó tạo nên, chứ không chỉ đơn thuần là khe nứt do co ngót trầm tích. Nếu chỉ đơn thuần là khe nứt do co ngót trầm tích, thì tại sao trên cùng một khu vực bãi sông, các lớp đất có thành phần tương đối đồng nhất, chỉ xảy ra nứt vỡ lặp đi, lặp lại đúng những nơi đã có trước? Các khe nứt này phát triển cả trên đê xã Thụy Vân - nơi đê vỡ năm 1971. Như vậy, có thể nhận thấy vị trí những chỗ nứt đê và bãi sông mô tả trên trùng hoàn toàn với vị trí đứt gãy á kinh tuyến Hoà Bình - Sơn Dương - Mèo Vạc [4].

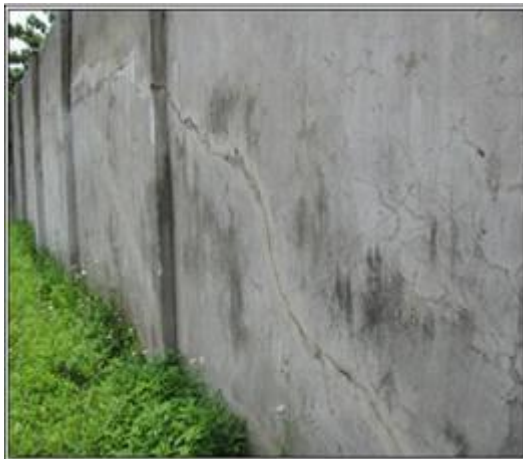
Hình 20. Khe nứt dài >10 m trên tường trạm bơm của Nhà máy giấy Bãi Bằng tại xã Minh Đạo (Việt Trì) năm 2011.

- *Nứt đất, nứt trạm bơm tại xã Minh Đạo, Việt Trì*: Tại xã Minh Đạo, ở Trạm bơm nước của Nhà máy giấy Bãi Bằng quan sát được hiện tượng nứt vỡ tường và nền trạm bơm. Tường trạm bơm xây trên móng bê tông dày 80 cm, đặt trên nền đá gốc rắn chắc, song vẫn bị nứt vỡ. Khe nứt kéo dài tới 10 m xé ngang tường trạm bơm, chứng tỏ có hiện tượng sụt lún trong lòng đất, làm biến dạng móng của trạm bơm này (Hình 20).

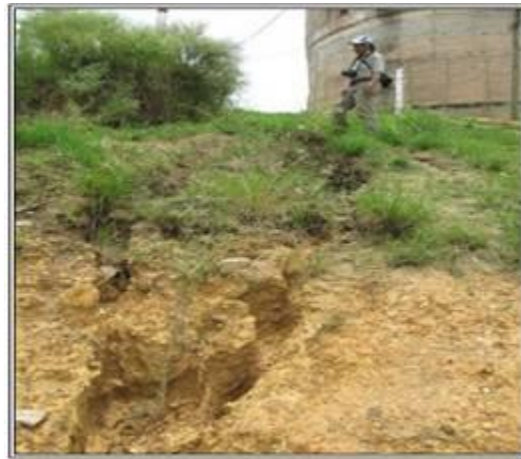
Hình 21. Đất nứt dài hàng chục mét dọc khe nứt á kinh tuyến cắt ngang bờ sông Lô tại xã Minh Đạo (Việt Trì) năm 2011.

Phía sau trạm bơm, ngay bờ phải sông Lô lộ ra các đá gốc đã bị phong hóa có màu vàng nâu. Tại đây quan sát được các khe nứt ngầm dài trên 10 m theo phương á kinh tuyến cắt ngang bờ sông Lô. Nước chảy theo khe nứt gây xói ngầm, tạo thành các hố sụt nhỏ tương tự kiểu hố sụt quan sát được tại Ba Vì và Hòa Bình (Hình 21). Trên ảnh vệ tinh có thể nhận thấy: vùng trạm bơm này nằm trên phần kéo dài của đới đứt gãy á kinh tuyến từ Hòa Bình kéo qua Ba Vì và Việt Trì. Đứt gãy này còn kéo dài nhiều kilomet về phía bắc.
