# NGHIÊN CỨU CẢNH BÁO NGUY CƠ NÚT-SỤT ĐẤT Ở VÙNG NGHỆ-TĨNH

**Tóm tắt:** Trong vùng Nghệ-Tĩnh, hiện tượng nứt-sụt đất (NSĐ) diễn ra ngày càng phức tạp, khó kiểm soát, gây tổn thất cho đời sống của cư dân địa phương. Bài báo này xác định các vùng có nguy cơ nứt-sụt đất (NCNSĐ) phục vụ quy hoạch phát triển bền vững kinh tế - xã hội các tỉnh Nghệ An và Hà Tĩnh.

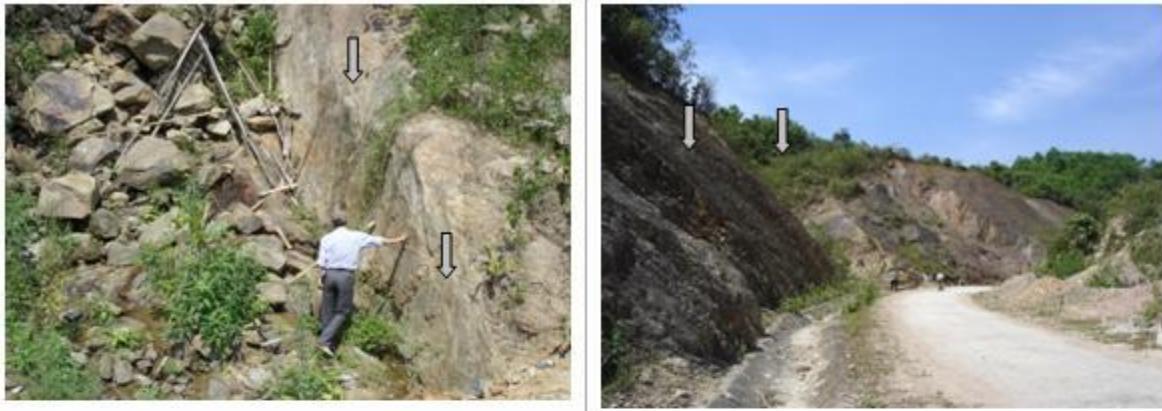
Hình 2. *Nứt-sụt đất ở Tri Lễ (Quế Phong) và Châu Thành (Quỳ Châu)*  
(Ảnh Phạm Văn Hùng).

Trên địa bàn các huyện Quế Phong, Quỳnh Châu và Quỳnh Hợp, NSĐ phân bố rải rác dọc theo một số đứt gãy hoạt động bậc cao hơn có phương TB-ĐN và ĐB-TN. Ở Đồng Văn, Hòa Na, Tri Lễ, Châu Thôn, các điểm NSĐ hình thành và phát triển do các đứt gãy có phương ĐB-TN và TB-ĐN hoạt động. Các điểm NSĐ được tạo nên từ các khe nứt cắt có phương TB-ĐN và ĐB-TN, khe nứt tách có phương á kinh tuyến, có độ mở lớn, từ 1 đến 3 m, bị lấp đầy các trầm tích bờ rời: dăm, sạn, cuội, tảng (Hình 2). Trên địa bàn huyện Quỳnh Châu, NSĐ diễn ra ở các xã Châu Thành và Châu Phong. Các điểm NSĐ được tạo thành bởi các khe nứt cắt có phương ĐB-TN, TB-ĐN và khe nứt tách có phương á kinh tuyến. Các khe nứt tách có độ mở lớn, thuận lợi cho hoạt động xâm thực phát triển mạnh mẽ. Khe nứt cắt tạo các vách bậc và hoạt động sụt trượt diễn ra mạnh mẽ, các vách bậc có độ chênh cao tới 5-7 m (Hình 1). Như vậy, các điểm NSĐ ở đây phát triển do hoạt động của đứt gãy có phương ĐB-TN và TB-ĐN trong giai đoạn kiến tạo hiện đại.

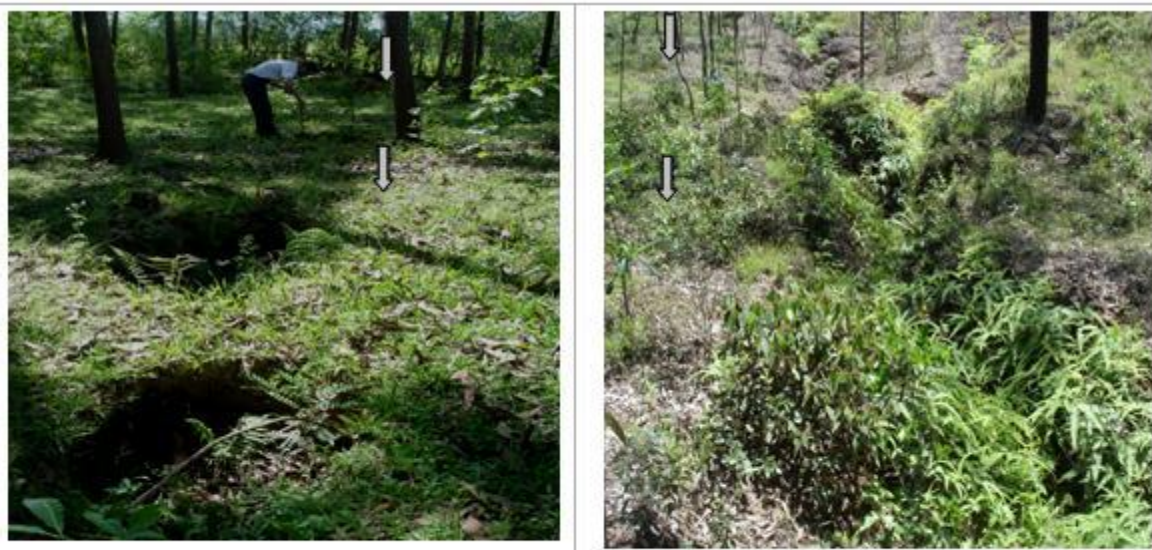
Hình 4. Nứt sụt đất ở La Khê (Hương Khê) và Vĩnh Lộc (Can Lộc) (Ảnh Phạm Văn Hùng).

Lộc Yên, La Khê, Phúc Trạch,... Từ năm 1994, hiện tượng NSĐ đã xảy ra trên diện tích rộng 10 km<sup>2</sup>, trên bề mặt địa hình đồng bằng thung lũng sông tương đối bằng phẳng (gồm các bậc thềm và bãi bồi cao) của sông Ngàn Sâu thuộc xã Lộc Yên, huyện Hương Khê, Hà Tĩnh. Điểm NSĐ hình thành từ các khe nứt có phương á kinh tuyến và TB-ĐN. Các khe nứt tách giãn có phương á kinh tuyến dài 30-40 m, sâu (quan sát được) đạt tới 3 m, rộng 0,5 m. Các khe nứt cắt có phương TB-ĐN dài đến 100 m; chúng kết hợp với khe nứt tách giãn tạo nên cấu trúc dạng “cánh gà”, phản ánh hoạt động trượt bằng phải - thuận của đứt gãy phương TB-ĐN cắt qua khu vực này. NSĐ diễn ra trên bề mặt thềm sông thuộc xã Hương Trạch, huyện Hương Khê. Điểm NSĐ hình thành từ các khe nứt có phương TB-ĐN và á kinh tuyến. Các khe nứt tách giãn có phương á kinh tuyến dài 50-70 m, sâu (quan sát được) 1-3 m, rộng 0,5-2,5m. Các khe nứt cắt có phương TB-ĐN dài đến 150-200 m. Các hố sụt phân bố kéo dài theo phương TB-ĐN.
